# gnr. 43, bnr. 663

Befaringsdato: 12.08.2024

Rapportdato: 24.08.2024

### ENEBOLIG

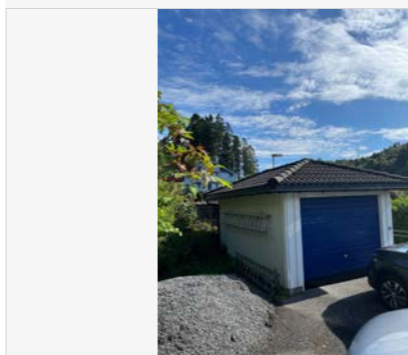
### Garasje

Garasje oppført i 1989 med støpt gulv, bindingsverk over grunnmur, takstoler i takkonstruksjon og tekket med takstein.
