# Tilstandsrapport

Enebolig

Hans Fjelds vei 17, 1930 AURSKOG

Befaringsdato: 30.09.2025

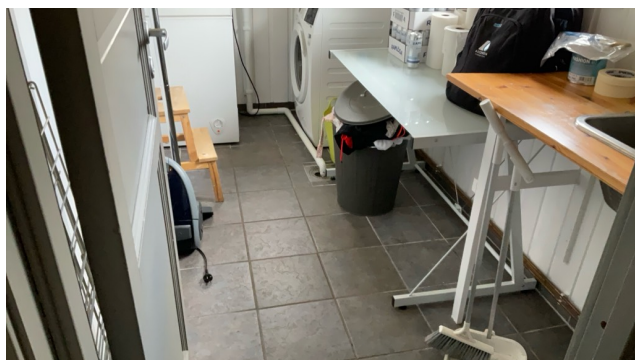
Vaskerommet ble bygget i 2007.

Det er ikke fremlagt noe dokumentasjon på våtrommet.

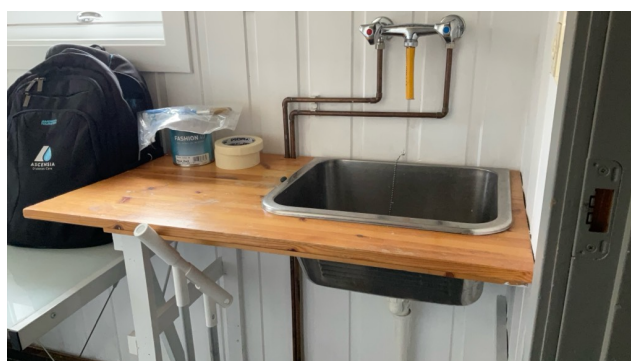
- Det må etableres tilfredsstillende membran/tettesjikt i våtrommets våtzone. Alle forhold med tettesjikt, våtzone, sluk m.m. må dokumenteres. Manglende membran/tettesjikt medfører risiko for lekkasjer og fukt i konstruksjonen.

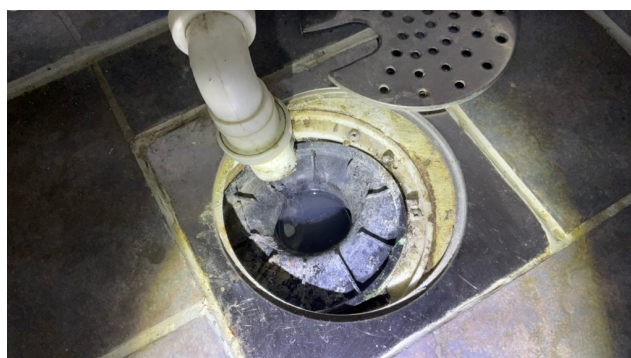
- Det er viktig å merke seg at levetiden til en membran varierer basert på kvalitet, installasjon og bruk. Eldre membraner kan bli sprø og sprekke opp, noe som fører til at de mister sin vanntettende funksjon. Dette kan resultere i vannlekkasjer gjennom vegger og gulv og fuktskader.
- Overvåk tilstanden jevnlig. For å få tilstandsgrad 0 eller 1 må tettesjiktet skiftes ut, men tidspunktet for når dette er nødvendig er vanskelig å si noe om.

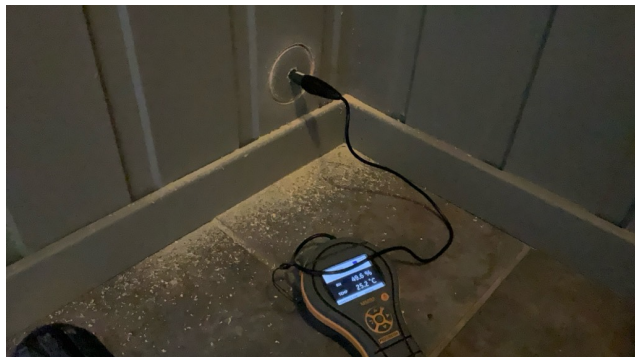
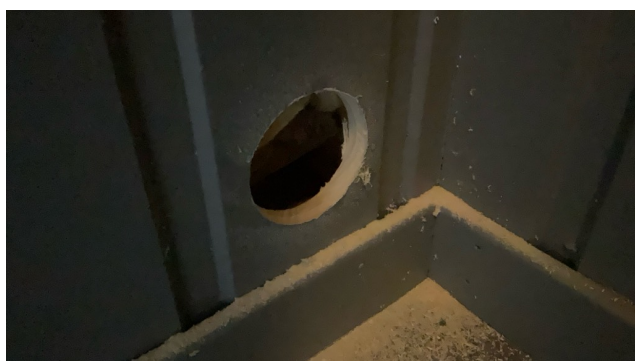
- Et bad med manglende/reduert fall til sluk blir mindre funksjonelt og sikkert for brukeren. Dette kan medføre stående vann på gulvet, vann som ikke ledes effektivt til sluket, økt risiko for at vann renner ut av rommet og redusert sklisikkerhet på gulvet.
- Til tross for avviket i fall/høydeforskjell til sluk, vil gulvet fortsatt kunne lede vann mot sluket, men med redusert effektivitet. Dette kan potensielt øke risikoen for vannansamling i enkelte områder av badet.
- Selv om bom eller hullid ikke alltid er et umiddelbart problem, bør det overvåkes nøye før eventuell utvikling i sprekker i flisfuger e.l. oppstår. Dette må en foreta tiltak for, for å begrense utviklingen.
- Overflater må utbedres eller skiftes.

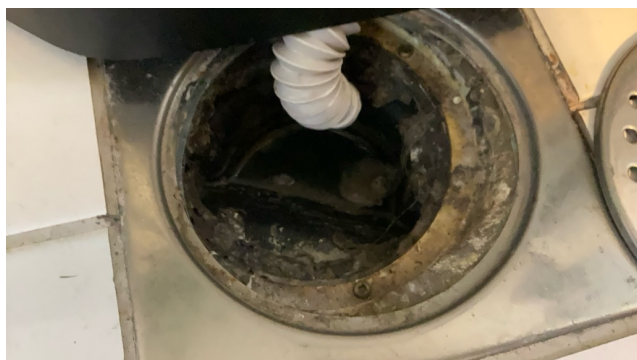
- Det er viktig å merke seg at levetiden til en membran varierer basert på kvalitet, installasjon og bruk. Eldre membraner kan bli sprø og sprekke opp, noe som fører til at de mister sin vanntettende funksjon. Dette kan resultere i vannlekkasjer gjennom vegger og gulv og fuktskader.
- Overvåk tilstanden jevnlig. For å få tilstandsgrad 0 eller 1 må slukløsningen skiftes ut og sannsynligvis må også membransjiktet skiftes/utbedres. Det er imidlertid vanskelig å si noe om tidspunktet for når dette er nødvendig.
- Sluket må sjekkes og rengjøres jevnlig.
