Hans Fjelds vei 17, 1930 AURSKOG

**Salgsobjekt:** Enebolig  
**Eierform:** Eiet  
**Byggeår:** 1996  
**BRA-i/BRA Total** 117/142 kvm  
**Tomtstr.:** 539.3 m<sup>2</sup>  
**Soverom:** 3  
**Gnr./bnr.** Gnr. 192, bnr. 539  
**Oppdragsnr.:** 1105250098

# Tilstandsrapport

Befaringsdato: 30.09.2025

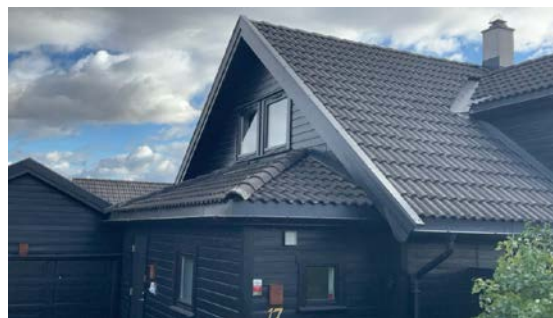
### TG 2 Veggkonstruksjon

Veggene har bindingsverkskonstruksjon fra byggeår. Fasade/kledning har liggende trebordkledning.

- Det er ingen eller liten lufting i nedre kant av kledning mot grunnmur.
- Det er påvist spredte råteskader i bordkledningen.
- Det er ingen musesperre i nedre kant av konstruksjon.
- Det er værslitt/oppsprukket trevirke/trepåner.

- Musesperre må etableres.
- Råteskadet trekledning må skiftes ut.

Øvrige tiltak bør vurderes nærmere.

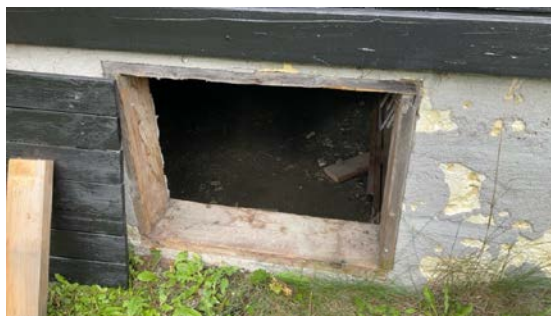
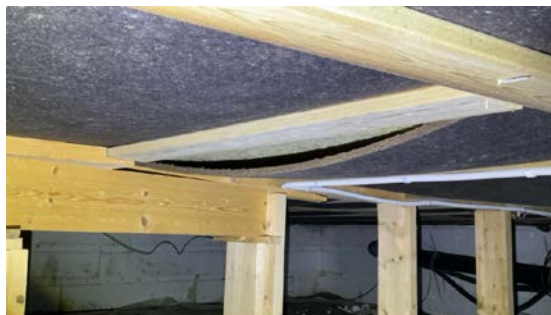
- Det er avvik:

Det må gjøres lokal utbedring av stubbloftsplatene.

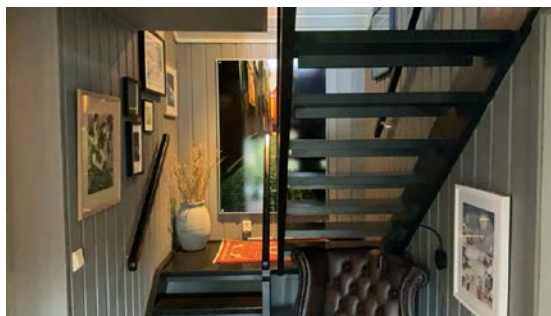
## TG 1 Innvendige trapper

Boligen har malt tretrapp. Trappen har slitasjemerker som er normalt i forhold til alder.

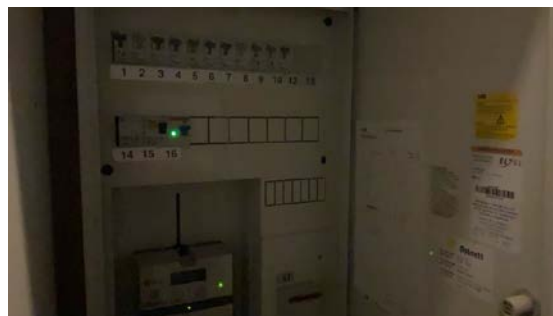
Deksel til termostat gulvvarme i entre er løs/defekt og må skiftes ut.

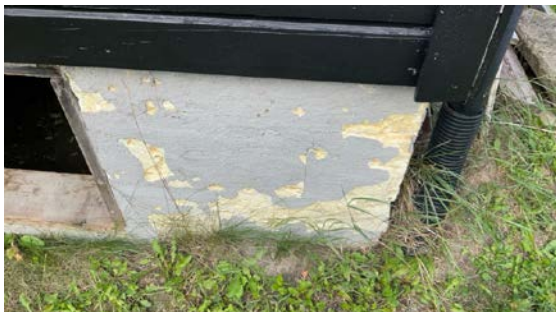
- Synlig isolasjon må tildekkes på forsvarlig måte.

Det må gjøres utbedring med murpuss, grunnmursplate eller tilsvarende.
