Strandgata 47, 6512 KRISTIANSUND N

**Hel tomannsbolig med garasje og  
lager/butikklokale! Leieinntekt på  
21.500,- pr. mnd.**

# Tilstandsrapport

Befaringsdato: 27.01.2023

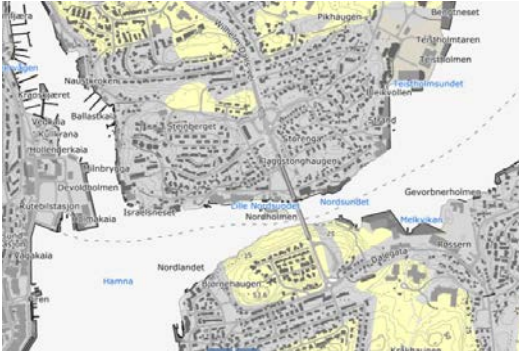
TG 2

Ifølge Nasjonalt aktsomhetskart for radon (Direktoratet for strålevern og atomtryggleik) har området usikker forekomst av radon. Det foreligger ikke målerapport.

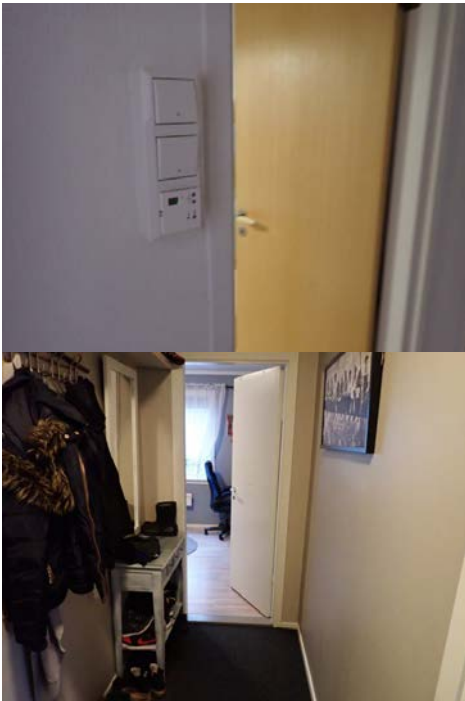
1 TG 1

Det er i boligen finerdører. Noen er hvitmalt, mens andre er ubehandlet.

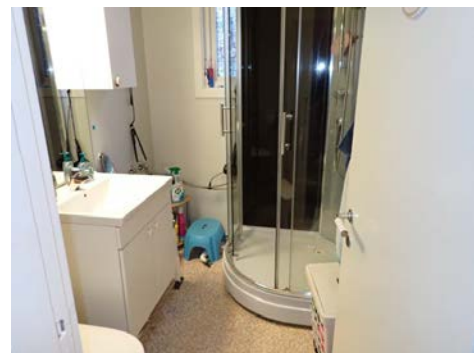
Gulv er utført med vinyl. Vegger er kledd med våtromstapet. Himling er belagt med takess plater.

Hvit baderomsinnredning i, glatt utførelse med skap. Heldekkende servant og speil med lys over, samt to overskap på hver side av speilet. Dusjkabinett, gulvmontert toalett.

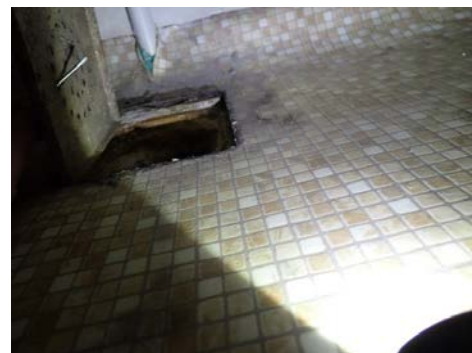
TG 3

Eldre soilluk. Vinylbelegg brukt som membran.

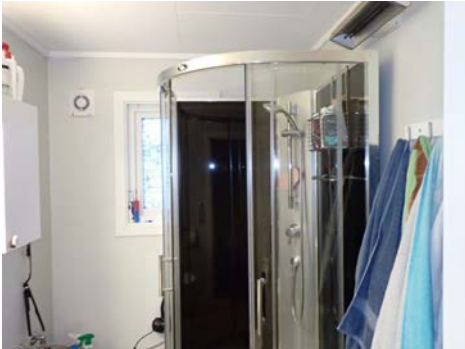
1 TG 1

Boligen har vifte som trekker ut luft via våtrom og tilluft kommer via ventiler i oppholdsrom.

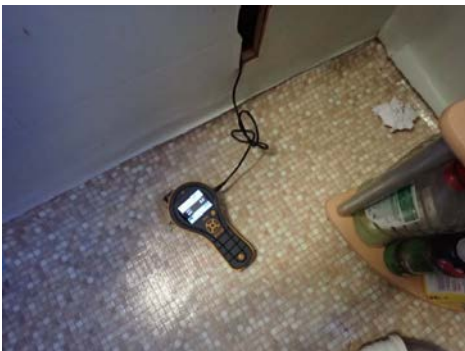
1 TG 1

Det er hull i badevegg med tilgang til svill i vegg. Hulltaking er foretatt og ingen unormale forhold er avdekt.

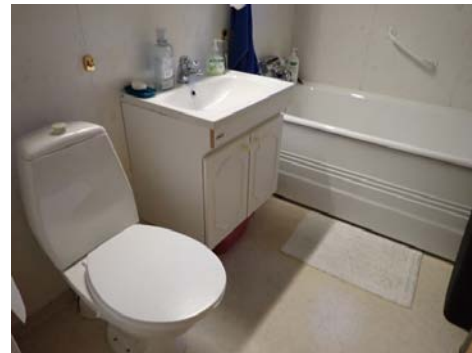
Gulv er utført med vinyl. Vegger er kledd med våtromstapet. Himling er belagt med takess plater.

Hvit baderomsinnredning i, profilert utførelse med skap. Heldekkende servant og speil med lys over, samt to overskap på hver side av speilet. Badekar, gulvmontert toalett.

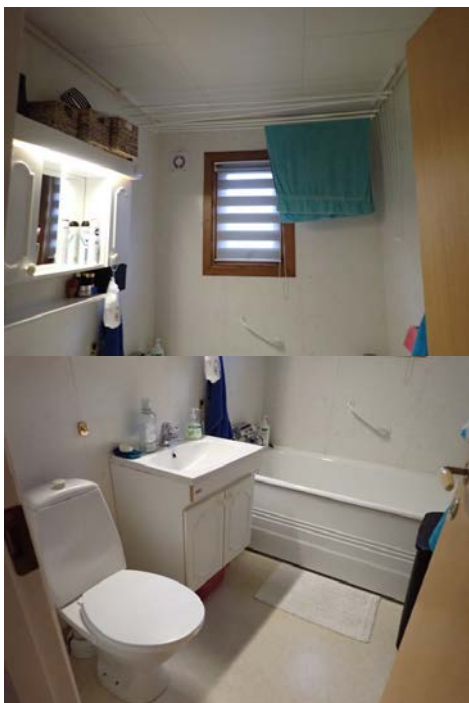
! TG 1

Hvitmalt profilert innredning med skapdører, heldekkende servant med speil og lys over. Gulvmontert toalett og badekar.

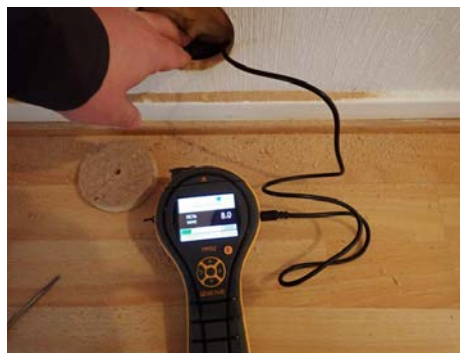
! TG 1

Hulltaking er foretatt fra gang og ingen unormale forhold er avdekt.

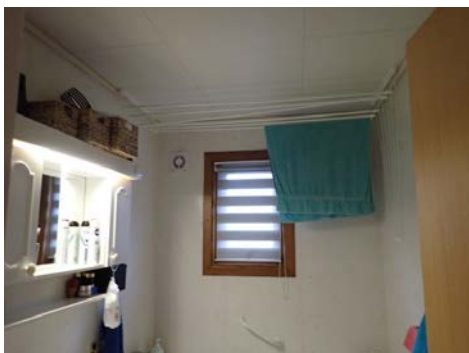
! TG 1

Boligen har vifte som trekker ut luft via våtrom og tilluft kommer via ventiler i oppholdsrom.

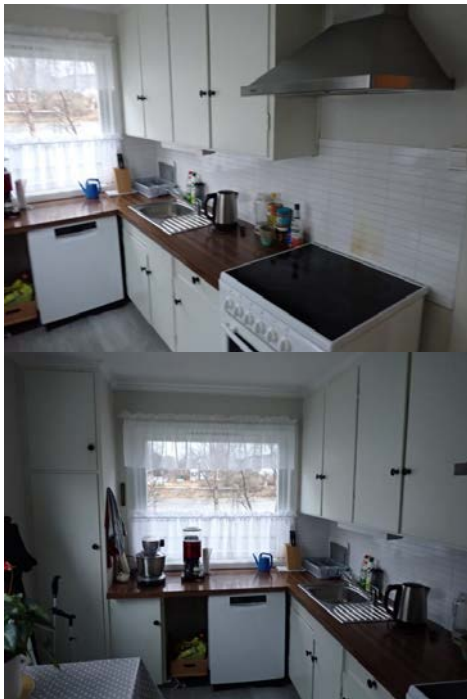
! TG 1

Gulv er belagt med laminat. Vegger er kledd med malt strie. Himling er belagt med malte plater.  
Hvit kjøkkeninnredning i glatt utførelse. Laminat benkeplate der stålvaske med 1 kum og avrenningsplate er nedfelt. Kitchenboard mellom overskap og underskap. Frittstående kjøleskap, komfyr og oppvaskmaskin.

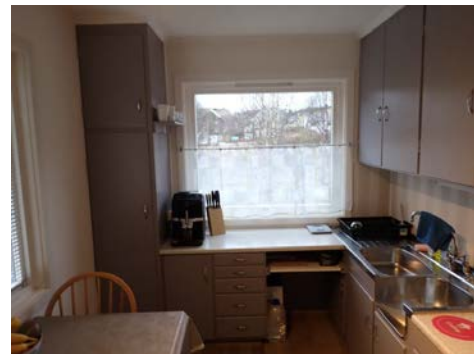
! TG 1

Gulv er belagt med laminat. Vegger er kledd med tapet og malt strie. Himling er belagt med malte plater.  
Mørkmalt kjøkkeninnredning i glatt utførelse. Laminat benkeplate der stålvaske med 2 kummer og avrenningsplate er nedfelt. Frittstående kjøleskap og komfyr.

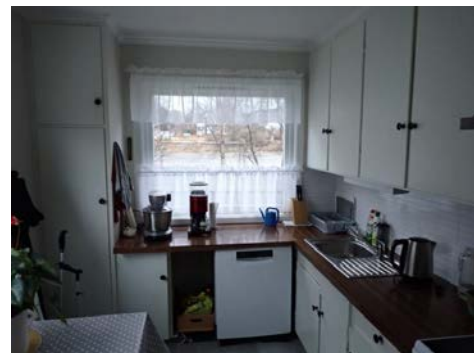
### Avtrekk

! TG 1

Ventilator med avtrekk ut.

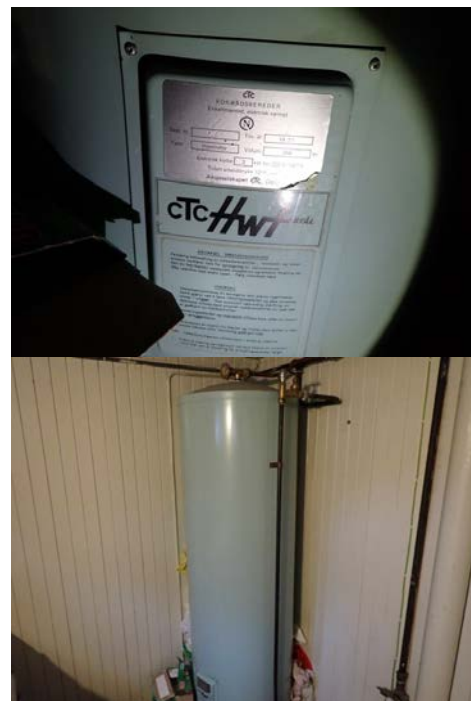
! TG 2

CTC tank 250ltr

Årstall: 1970

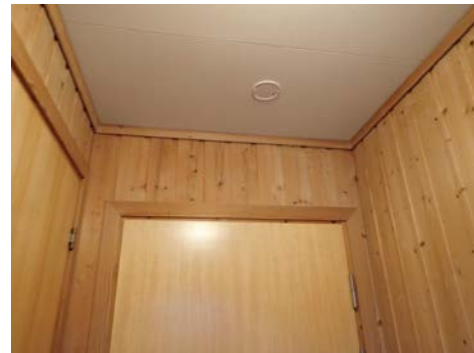
Røykvarslere og slukkeapparat

1 TG 0

1. Er det mangler for brannslukningsutstyr i boligen iht. forskriftskrav på søknadstidspunktet, men minst Byggeforskrift 1985?  
**Nei**
2. Er det skader på brannslukningsutstyr eller er apparatet eldre enn 10 år?  
**Nei**
3. Er det mangler på røykvarslere i boligen iht. forskriftskrav på søknadstidspunktet, men minst Byggeforskrift 1985?  
**Nei**
4. Er det skader på røykvarslere?  
**Nei** Varslere er ikke funksjonstestet av takstmann

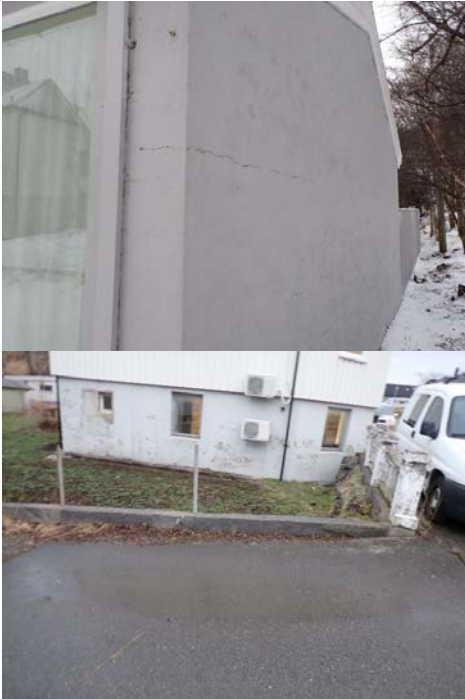
! TG 1

Det er ikke foretatt grunnundersøkelser, men det antas at grunnmurene er oppført i støpt betong (sparesteinsmur/med naturstein).
