# Tilstandsrapport

Fritidsbolig

Kårholmsveien 120, 4625 FLEKKERØY

Befaringsdato: 22.04.2025

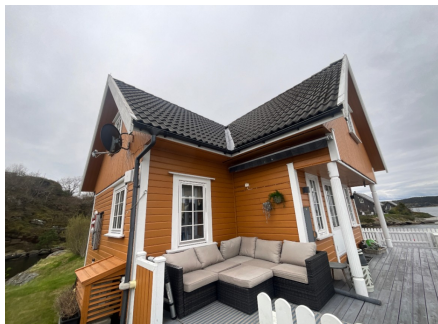
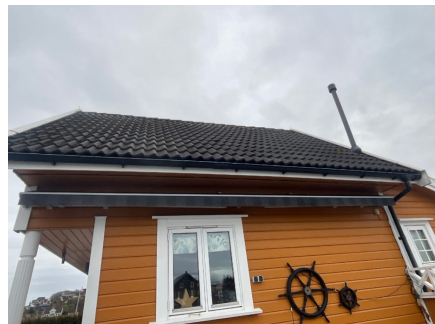
## TG 1 Veggkonstruksjon

Veggene har trekonstruksjon av ukjent utførelse. Fasade/kledning har liggende og stående bordkledning. Normalt vedlikehold må påregnes, slik som vask og maling av utsatte deler i solvegg osv.
