# Tilstandsrapport

📍 Stordamveien 31 B, 0671 OSLO

# gnr. 143, bnr. 144

Befaringsdato: 23.08.2025

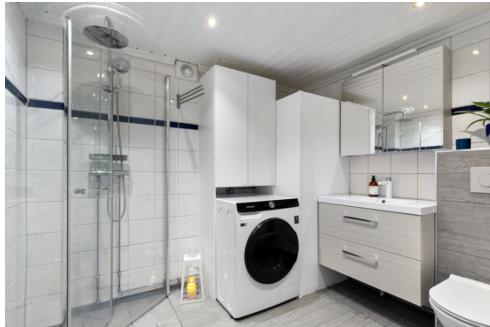
## UNDERETASJE > BAD/VASKEROM

vegger. Støpt nytt gulv med fall og dusjnisje, nytt toalett, baderomsinnredning, dusjvegger. Nye rør. To nye kurser installert til hobbyrom og bad. Dokumentasjon på utførelse er ikke fremlagt for takstmannen.

### TG 2 Overflater vegger og himling

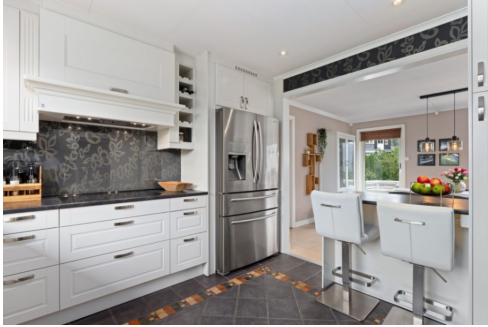
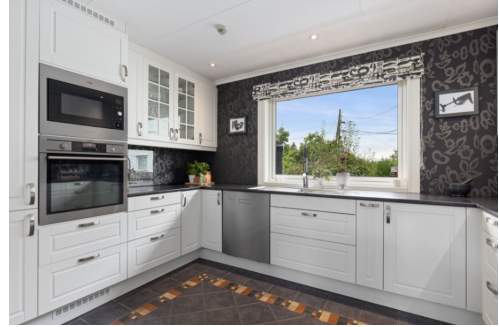
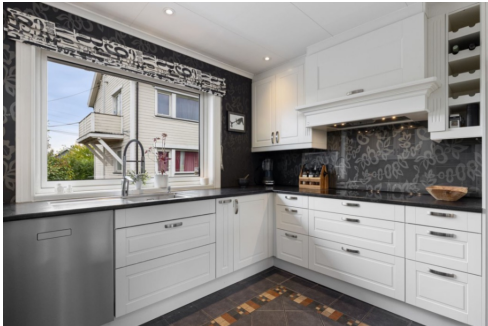
## 1. ETASJE > STUE/KJØKKEN

Kjøkkenet fungerer med disse avvikene, og har normalt ingen konstruksjonsmessig betydning, eller i den praktiske bruken av kjøkkenet. Montering av komfyrvakt anbefales.

### TG 1 Avtrekk
