# Tilstandsrapport

📍 Stordamveien 31 B, 0671 OSLO

# gnr. 143, bnr. 144

Befaringsdato: 23.08.2025

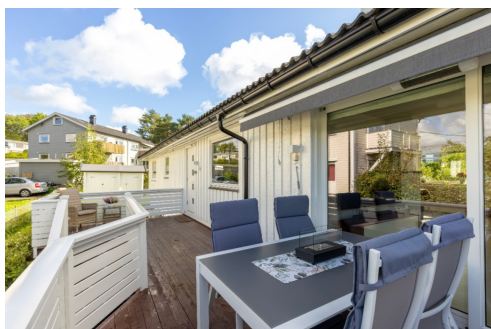
- Det er ikke krav om utbedring av rekkverkshøyde opp til dagens forskriftskrav.

Lokale utbedringer og vedlikeholdsarbeid er påregnelig.

Terrasse ved boligens inngangsparti på ca. 24 kvm.

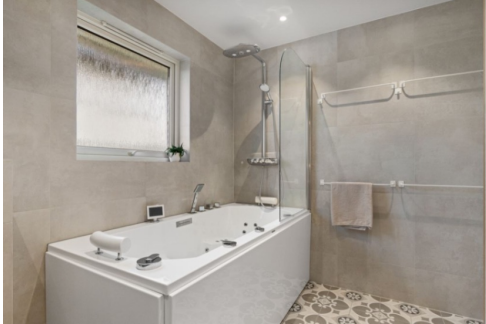
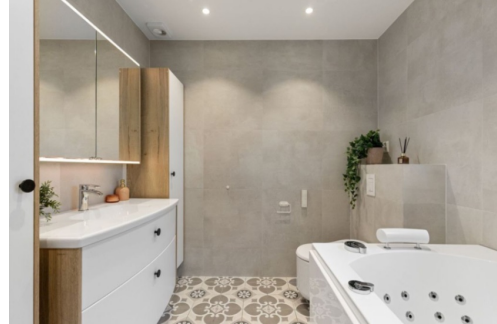
## 1. ETASJE > BAD

Gulv- og veggflatene består av fliser. Takflatene består av malte takflater. Veggmontert dusjvegg, badekar med dyser, veggmontert dusjtoalett, servant med skuffer og speilskap med belysning. Sluk i plastkonstruksjon. Baderommet ble renoverert i 2023 av håndverksfirma. Dokumentasjon på utførelse er ikke fremlagt for takstmannen.

### TG 2 Overflater vegger og himling

Det anbefales at vinduskarm og ramme i baderommet behandles regelmessig med egnet våtromsmaling for å sikre tilstrekkelig fuktbeskyttelse og redusere risikoen for fuktskader.

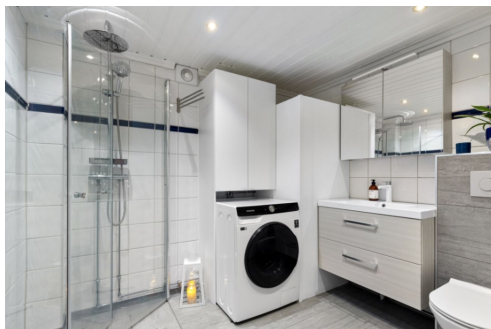
## UNDERETASJE > BAD/VASKEROM

vegger. Støpt nytt gulv med fall og dusjnisje, nytt toalett, baderomsinnredning, dusjvegger. Nye rør. To nye kurser installert til hobbyrom og bad. Dokumentasjon på utførelse er ikke fremlagt for takstmannen.

### TG 2 Overflater vegger og himling

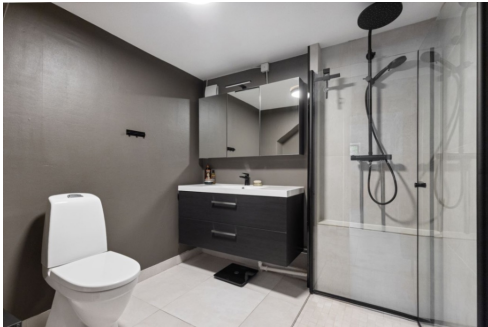
## UNDERETASJE > BAD 2

Gulvflatene består av fliser. Veggflatene består av fliser og malte overflater. Takflatene består av malte takflater. Veggmonterte dusjvegger, dusj direkte på gulv med termostat batteri, klosett, servant med skuffer og speilskap med belysning. Sluk i støpejern/plast. Badet ble pusset opp i 2024, men med sluk fra byggeperioden. Baderommets konstruksjon er av eldre dato. Manglende oppgradering av våtrommet medfører høy risiko for at konstruksjonene ikke vil tåle vanlig bruk av vann eller lekkasjer. Selv om badet er pusset opp i 2024, er det fortsatt en betydelig risiko for at våtrommets konstruksjoner ikke tåler lekkasjer. Dette kan føre til fuktskader på tilstøtende konstruksjoner. Dokumentasjon på utførelse er ikke fremlagt for takstmannen.

### **Overflater vegger og himling**

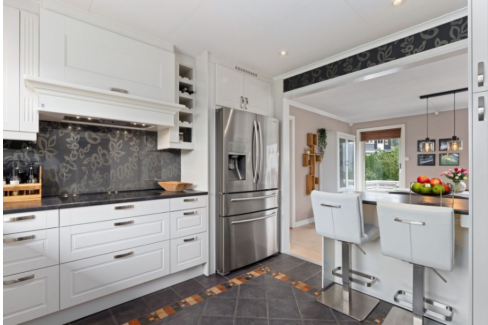
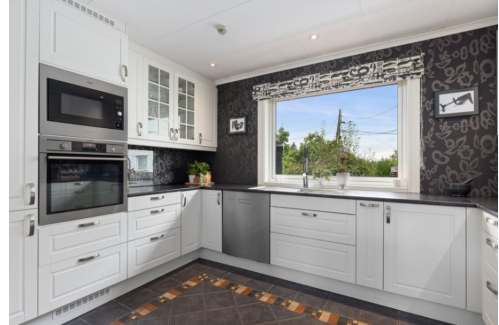
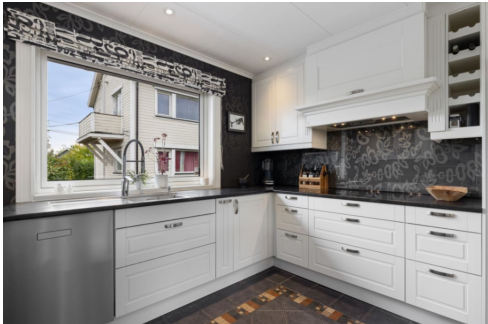
## 1. ETASJE > STUE/KJØKKEN

Kjøkkenet fungerer med disse avvikene, og har normalt ingen konstruksjonsmessig betydning, eller i den praktiske bruken av kjøkkenet. Montering av komfyrvakt anbefales.

### TG 1 Avtrekk
