Stordamveien 31B, 0671 OSLO

**Innholdsrik og familievennlig  
enebolig med dobbelgarasje |  
Attraktiv beliggenhet i populært  
boligområde**

# Innholdsrik og familievennlig enebolig med dobbelgarasje

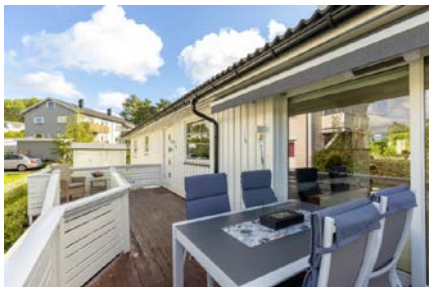
Lokale utbedringer og vedlikeholdsarbeid er påregnelig.

Terrasse ved boligens inngangsparti på ca. 24 kvm.

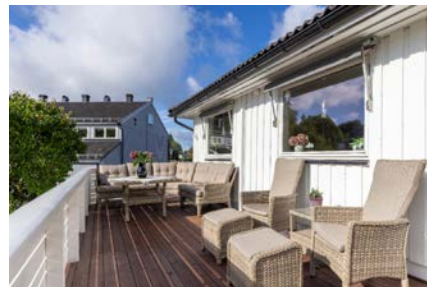
Terrasse på ca. 23 kvm med adkomst fra stue/kjøkken.

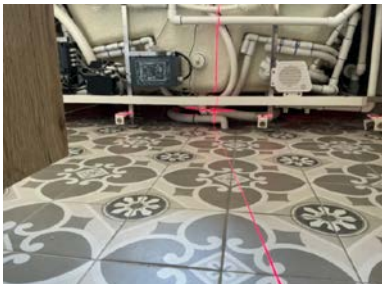
Gulvflatene består av fliser. Det er målt ca. 15 mm høydeforskjell på gulv fra dørterskel til topp slukrist.

Fall på baderomsgulv er kontrollert med krysslaser. Måling av fall på gulvet er utfordrende ettersom badekar dekker deler av gulvflaten og er plassert direkte over sluket.

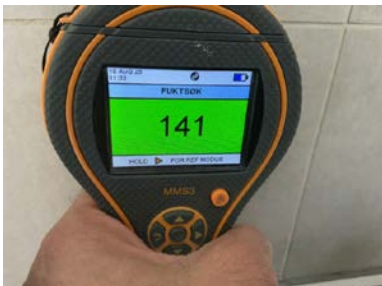
Hulltaking er ikke foretatt på grunn av tilleggende vegg mellom bad og tilstøtende rom i betong.

Det ble foretatt stikkprøvekontroll med Protimeter MMS3. Målingene viste ingen utslag utenfor normale verdier. Målingene gir kun en indikasjon og må ikke oppfattes som en garanti for baderommet.

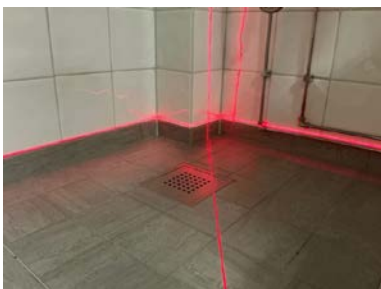
Gulvflatene består av fliser. Det er målt ca. 25 mm høydeforskjell på gulv fra dørterskel til topp slukrist.

Fall på baderomsgulv er kontrollert med krysslaser.

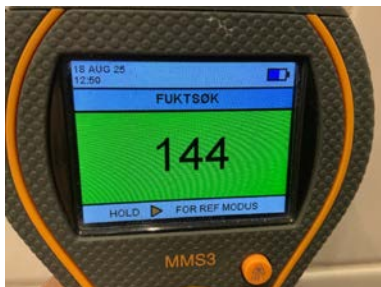
Hulltaking er ikke foretatt på grunn av tilleggende vegg mellom bad og tilstøtende rom er i betong.

Det ble foretatt stikkprøvekontroll med Protimeter MMS3. Målingene viste ingen utslag utenfor normale verdier. Målingene gir kun en indikasjon og må ikke oppfattes som en garanti for baderommet.

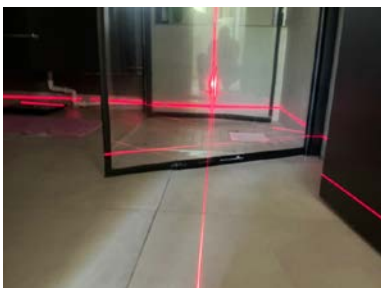
Det ble registrert bom (hulrom under flisene) på enkelte av gulvflisene. Baderomsgulvet ligger høyere enn gulvet i tilstøtende stue. Ved en eventuell vannlekkasje med større vannmengder, foreligger det risiko for at vannet kan renne ut av rommet og forårsake skade på omkringliggende arealer.

Fall på baderomsgulv er kontrollert med krysslaser.

Til tross for dette fungerer våtrommet som tiltenkt. For å oppnå tilstandsgrad 0 eller 1 må gulvet utbedres. Det vil imidlertid sjelden være økonomisk rasjonelt å utbedre dette som et enkeltstående tiltak, da det krever omfattende inngrep i konstruksjonen.

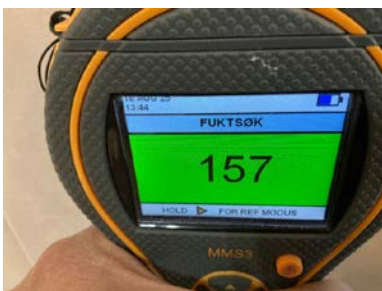
Hulltaking er ikke foretatt på grunn av tilleggende vegg mellom bad og tilstøtende rom er i betong.

Det ble foretatt stikkprøvekontroll med Protimeter MMS3. Målingene viste ingen utslag utenfor normale verdier. Målingene gir kun en indikasjon og må ikke oppfattes som en garanti for baderommet.

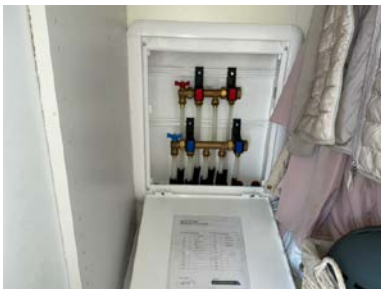
Vanntilførsel for badet i 1. etasje er avsatt i vindfanget. Fordelingsledninger for varmt og kaldt forbruksvann for dette badet er ført som rør i rør anlegg.

Tidspunkt for utskiftning av de eldre vannledningene nærmer seg. Anbefales kontrollert av autorisert rørlegger.

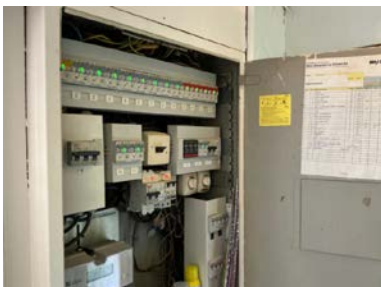
Automatsikringer i sikringsskap plassert i entre i underetasje.

**Ja** Det anbefales at det gjennomføres en teknisk vurdering av det elektriske anlegget, da det ikke foreligger fullstendig dokumentasjon for hele installasjonen. Kontroll og vurdering bør utføres av en sertifisert el-takstmann, som kan utarbeide en el-takstrapport i henhold til gjeldende normer og forskrifter.
