Enebolig  
Willy Moes veg 111  
2034 Holter

**Boligens tekniske tilstand:**

**Utført av:**

Dato: 20/08/2025

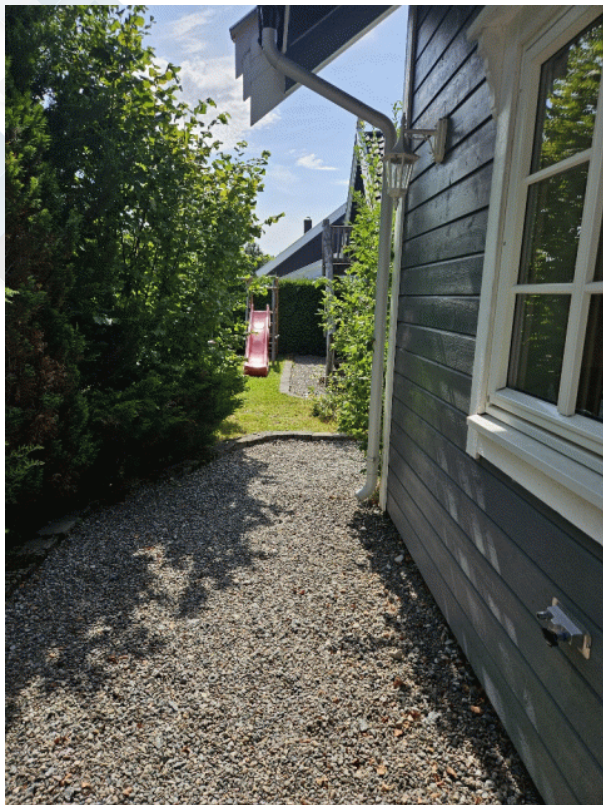
Det er viktig at terreng har hellingsgrad ut fra grunnmuren. Overflatevann skal hurtigst mulig vekk for å unngå unødige fuktbelastninger på utvendig fuktsikring og drenering.

**Merknader:** Overflatevann skal ikke renne mot vegg/grunnmur. Fallet ut fra bygningen skal være minimum 1:50 i en avstand på minst 3 m fra veggen/grunnmur.

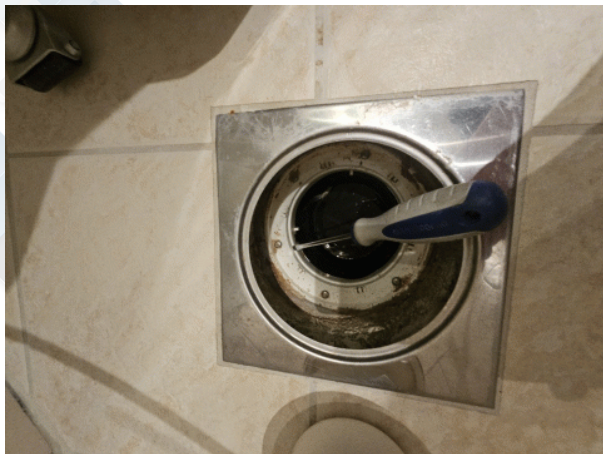
Utskifting/vedlikehold: Normal tid før utskifting av gulv i våtrom med keramiske fliser på påstøp og underliggende banemembran er 20 - 40 år.

Utskifting/vedlikehold: Normal forventet levetid før utskifting av gulvsluk er 30 - 60 år
