# Tilstandsrapport

Boligbygg med flere boenheter

Aunevegen 9 E, 7340 OPPDAL

Oppdragsnr.: 11278-1426

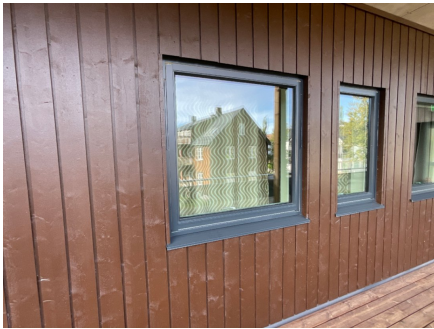
### TG 1 Vinduer

Bygningen har malte trevinduer med 3-lags glass.

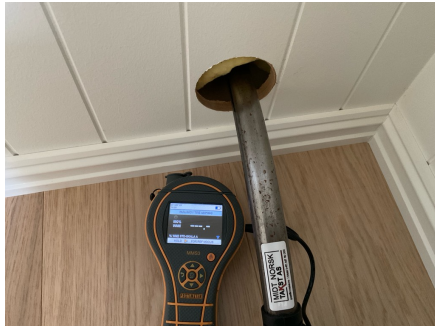
Hulltaking er foretatt uten å påvise unormale forhold. Hulltaking er foretatt fra soverom. Fuktivotemåling (vekt%) i konstruksjonen ble målt til 6%

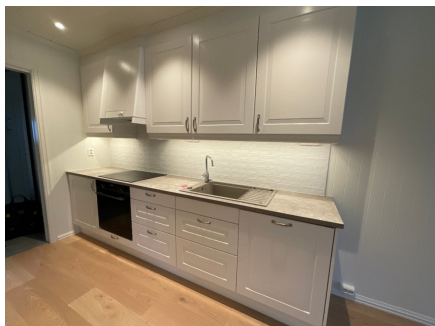
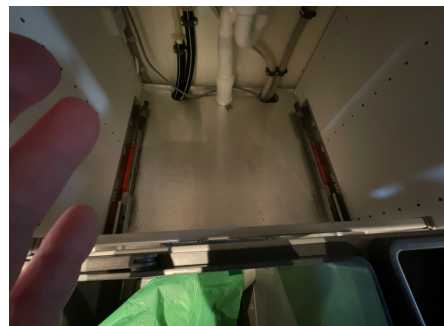
### TG 1 Overflater og innredning

Kjøkkenet har innredning med profilerte fronter. Benkeplaten er av laminat. Det er integrert kjøl/fryseskap, oppvaskmaskin, komfyr, platetopp, vannstoppsystem og komfyrvakt.

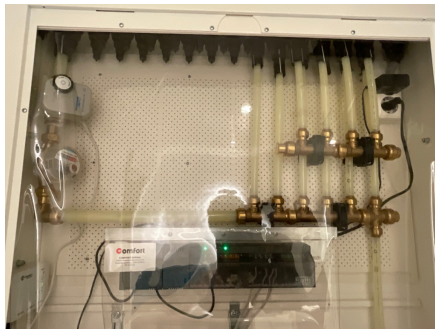
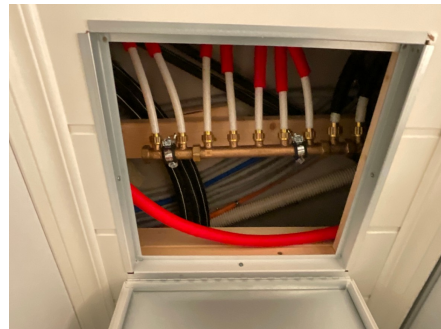
### TG 1 Vannledninger

Innvendige vannledninger er av plast (rør i rør). Det er besiktiget i rørskap plassert på bad.
