# Tilstandsrapport

Enebolig

Olsagruvevegen 4 , 4262 AVALDSNES

Befaringsdato: 23.02.2026

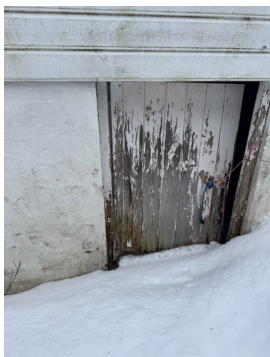
## ! TG IU Utvendige trapper

Det var mye snø på befaringsdagen og utvendige trapper er ikke kontrollert.
