# Innholdsrik hytte på særdeles solrik tomt - Panorama utsikt mot fjellheimen - Oppgradert

# Tilstandsrapport

# gnr. 7, bnr. 272

Befaringsdato: 31.01.2025

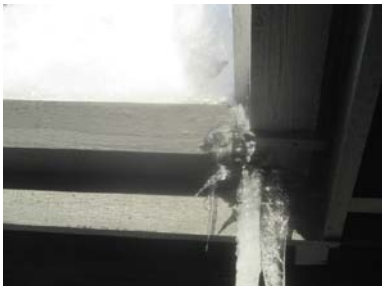
Renner av tre i fra byggeåret med nedløp av kjetting. Pipe er blitt skiferbelagt over tak.

Deler av takrenner i tre.

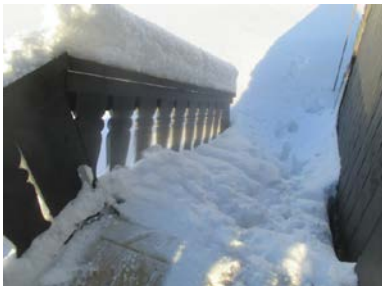
Trapp opp til terrasse på ene siden av hytta

- Det bør foretas nærmere undersøkelser av utvendige trapper når de er snøfri.

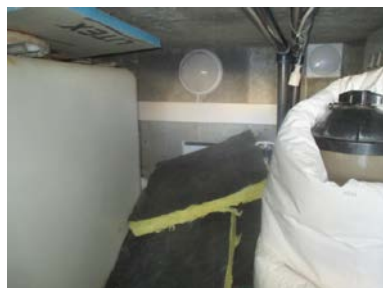
Teknisk anlegg for boblebad i enden av carport.

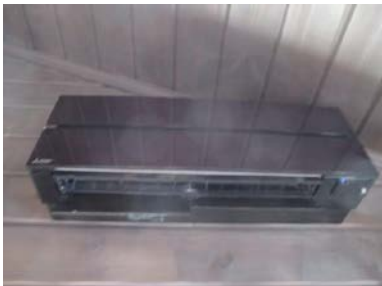
Det er installert varmepumpe i stue.

Varmepumpe i stue.
