Tilstandsrapport

Enebolig

Langelandsfaret 56, 2214 KONGSVINGER

Befaringsdato: 14.04.2026

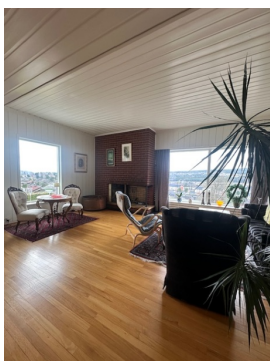
! TG 1 Etasjeskille/gulv mot grunn

Med fuktsøker (på åpne overflater) er det målt fukt i gulv.

Det er målt fukt i gulv. Mye tyder på at det er kapillær fukt i gulv. Det bør gjøres ytterligere undersøkelser.

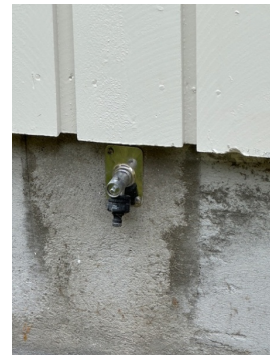
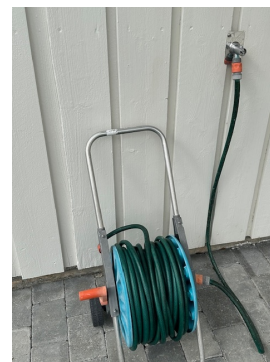
TG 2 Vannledninger

- Det er ikke behov for utbedringstiltak siden anlegget fungerer i dag, men ut ifra alder kan skader plutselig oppstå på eldre anlegg.

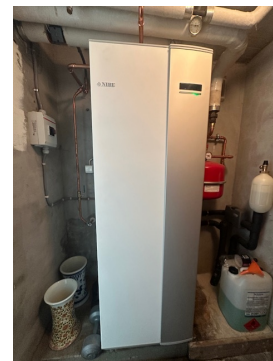
TG 2 Vannbåren varme

- Det er ikke behov for utbedringstiltak siden anlegget fungerer i dag, men ut ifra alder kan skader plutselig oppstå på eldre anlegg.
