# Tilstandsrapport

Enebolig

Furubakken 26 , 1395 HVALSTAD

Befaringsdato: 02.02.2026

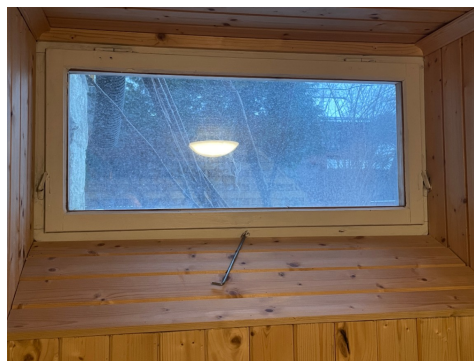
#### Vurdering av avvik:

Det bør gjennomføres jevnlig vedlikehold og vurderes utsifting av vinduene for å opprettholde tilfredsstillende isolasjonsevne og funksjon. Konsekvensen av manglende tiltak er økt varmetap, redusert komfort og risiko for ytterligere forringelse av vinduenes tilstand.

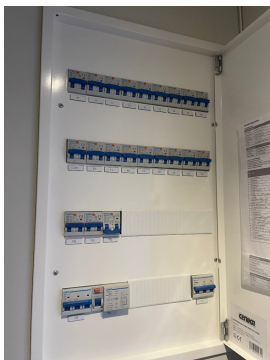
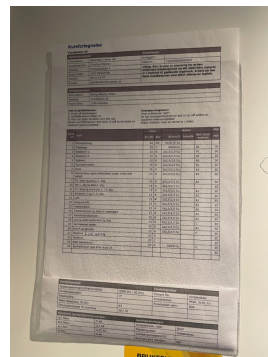
-El-anlegg er kun beskrevet ikke kontrollert. Varmekabler, lamper, lys og andre elektriske komponenter er ikke funksjonstestet. Downlights/lys ikke demontert for kontroll. Avvik kan forekomme. Elektrisk anlegg fremstår i ok tilstand, jeg er ikke fagmann for feltet og anbefaler på generelt grunnlag at elektriker vurderer slike anlegg. Det er bruk av skjøteledning til varmeovn på vaskerommet, denne bør ha fast tilkobling for å unngå varmgang i støpsler/stikk. Elektriker bør kontrollere løs jordingsledning i sluk på badet i 2.etg.
