# Tilstandsrapport

Enebolig

Sunndalsvegen 434 , 7340 OPPDAL

Oppdragsnr.: 11741-1689

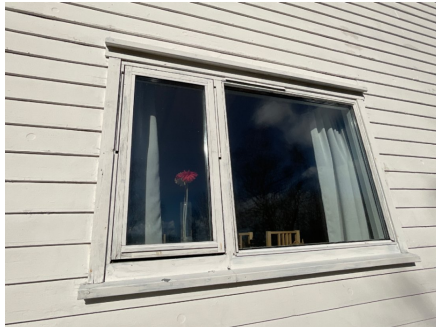
Slitte karmen og sprekker i treverket kan føre til redusert isolasjonsevne, økt varmetap og fare for fuktskader i omkringliggende konstruksjoner.

På grunn av vinduenes alder er det også økt risiko for punkteringer i glassene over tid, noe som kan medføre ytterligere skade og behov for utskifting.

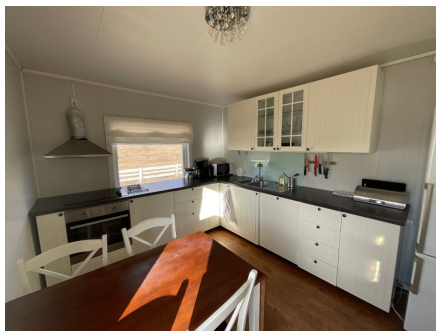
## 1. ETASJE > KJØKKEN

### ! TG 2 Avtrekk

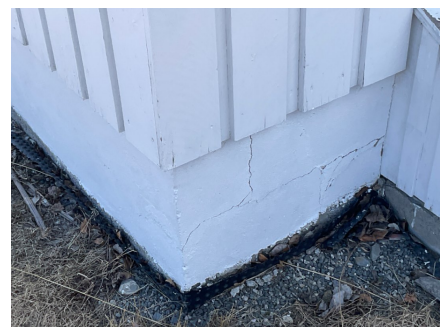
## TG 3 Grunnmur og fundamenter - Ved hovedinngang

Det anbefales å pusse igjen sprekker i grunnmuren for å redusere risiko for frostspreng og ytterligere skader på konstruksjonen.
