Sunndalsvegen 434, 7340 OPPDAL

**Enebolig med romslig tomt,
sentral beliggenhet og nærhet til
Oppdal sentrum.**

Salgsoppgavedato

30.04.2026

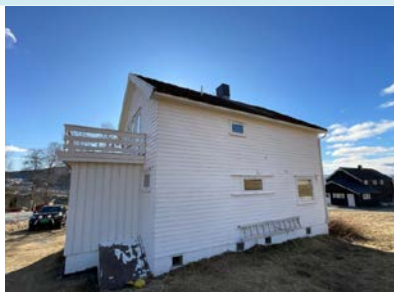
Avvik: • Mer enn halvparten av forventet brukstid er passert på taktekkingen.

Taktekking og undertak har passert forventet brukstid, noe som medfører økt risiko for slitasje og skader som ikke nødvendigvis er synlige ved befaringsnivå.

Med tanke på alder på taktekkingen og undertaket anbefales utskifting.

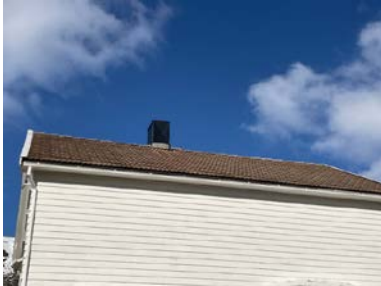
Avvik: • Det er ikke tilfredsstillende bortledning av vann fra taknedløp ved grunnmur.

• Det er påvist avvik i beslagløsninger.

Renner og beslag er generelt slitte, og det er registrert frostspreng i ett taknedløp.

TG 2 Nedløp og beslag

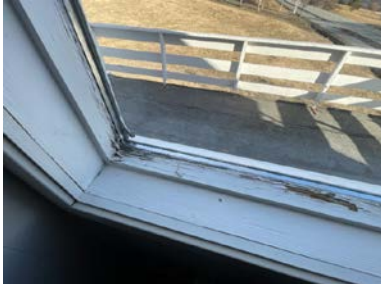
Avvik: • Det er påvist at enkelte vinduer er vanskelig å åpne/lukke.

• Det er påvist vinduer med fukt/råteskader.

Vindu med tegn til råte

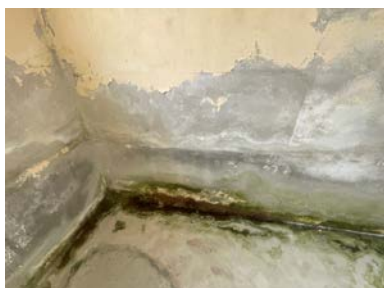
Salt- og kalkutslag samt synlig fuktighet kan føre til forringelse av konstruksjonen, økt risiko for mugg- og råteskader, samt dårligere inneklima. Estimert kostnad gjelder kun rengjøring av innvendige overflater. Kostnad for utbedring er estimert under punkt "drenering"

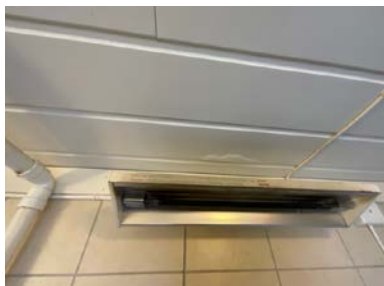
1. ETASJE > BAD

TG 2 Overflater Gulv

Dersom tiltak ikke gjennomføres, kan det oppstå økt risiko for fuktskader og videre slitasje på gulvet.

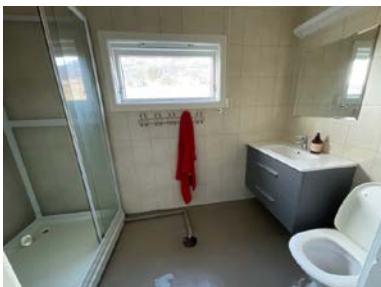
1. ETASJE > BAD

Utilstrekkelig ventilasjon kan føre til dårlig inneklima, økt fuktbelastning og risiko for mugg- og råteskader.

- Elektrisk avtrekksvifte bør monteres for å lukke avviket.

Det bør vurderes å etablere bedre ventilasjonsløsning for å sikre tilstrekkelig luftutskifting.

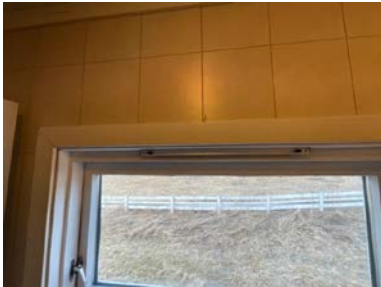
1. ETASJE > BAD

TG 0 Tilliggende konstruksjoner våtrom

Hulltaking er foretatt uten å påvise unormale forhold. Hulltaking er foretatt ved underliggende konstruksjon ved sluk. Fuktivotemåling (vekt%) i konstruksjonen ble målt til under 6%.

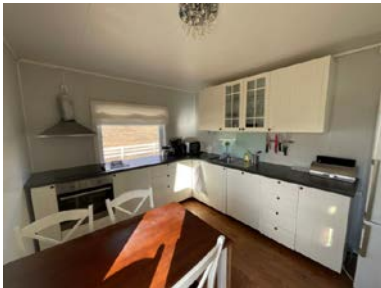
1. ETASJE > KJØKKEN

TG 2 Avtrekk

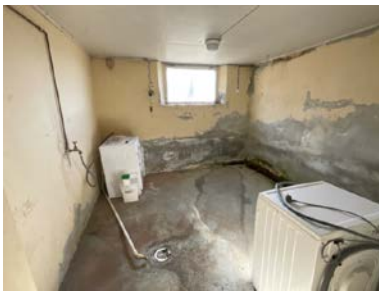
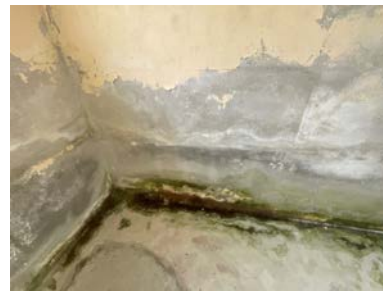
TEKNISKE INSTALLASJONER

TG 2 Vannledninger

Konsekvensen av ikke å gjøre tiltak er økt risiko for lekkasjer og plutselige skader på grunn av alder på rørene.

- Det er ikke behov for utbedringstiltak siden anlegget fungerer i dag, men ut ifra alder kan skader plutselig oppstå på eldre anlegg.
- I forbindelse med oppgradering av våtrom vil det være naturlig med utskiftning av rør.

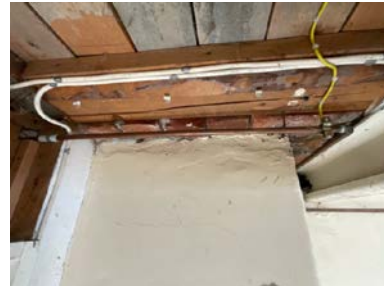
TG 2 Avløpsrør

Enkelte av avløpsledningene har passert forventet brukstid. Det er usikker skjøt i avløpsrør fra bad i 2. etasje samt stedvis rust på støpejernsrørene. Det registreres bobling og nivåstigning/sen avrenning fra sluket i 2. etasje ved tapping i dusj og servant.

Konsekvensen av manglende utbedring kan være lekkasjer, tette rør og vannskader på omkringliggende konstruksjoner, samt redusert funksjon på avløpssystemet.

Det anbefales å utbedre usikre skjøter og vurdere utskiftning av eldre avløpsrør, spesielt der det er registrert rust og tegn til redusert funksjon.
