# Tilstandsrapport

Enebolig

Hendvarden 17, 6533 AVERØY

Befaringsdato: 04.02.2025

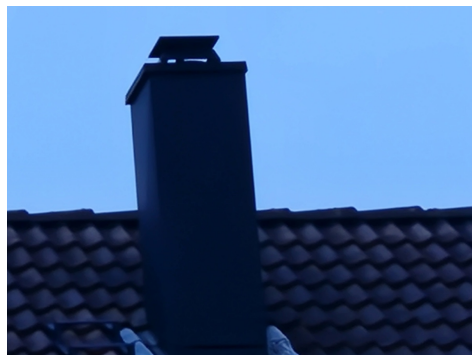
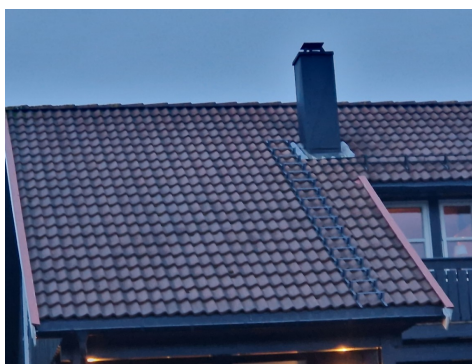
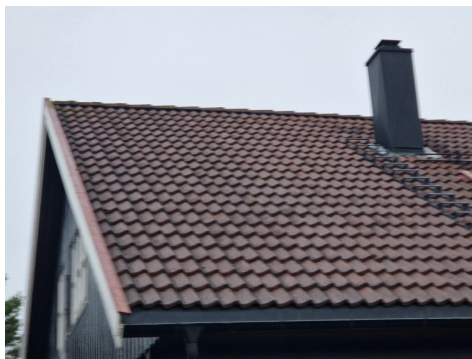
Taktekkingen er av betongtakstein. Taket er besikttet fra bakkenivå grunnet HMS.

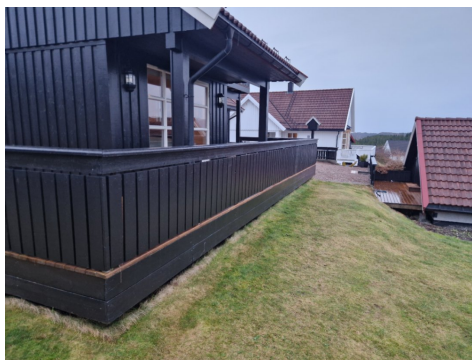
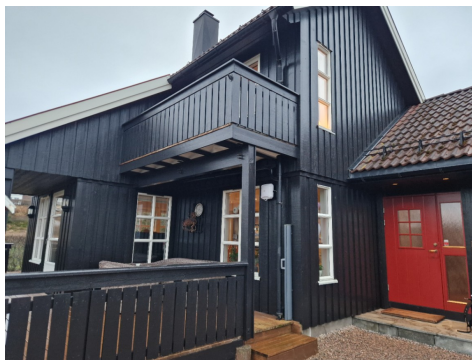
Rekkverks-høyden er målt til 88cm. Dagens krav for et slikt bygg er 100cm.

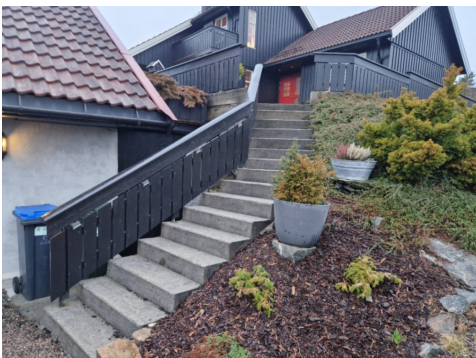
Rekkverkshøyden er målt til 87,5cm.

- Det er ikke krav om utbedring av rekkverkshøyder opp til dagens krav.
- Rekkverk må monteres for å lukke avviket.

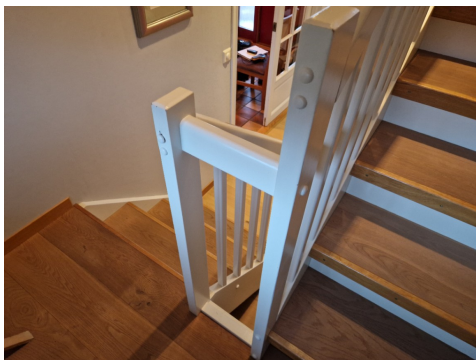
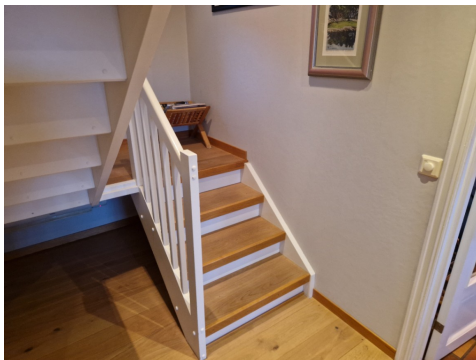
Rekkverkshøyde er målt til 87,5cm.

Avvikene må utbedres for å tilfredsstille kravene satt ved oppføringsåret.

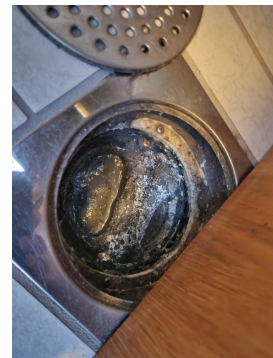
- Det er påvist at høydeforskjell fra topp slukrist til gulv/synlig topp membran ved dørterskel er mindre enn 25 mm.
- Det er påvist at noen fliser har bom (hulrom under).
- Det er påvist avvik i fallforhold til sluk i forhold til krav i forskrift på byggetidspunktet.

Avvikene gir grunnlag for at rommet overvåkes jevnlig. Som minste tiltak bør det vurderes å heve døren for å oppnå anbefalingen om en høydeforskjell fra topp terskel til topp sluk på 25mm. Videre bør det monteres lekkasje stopp på installasjoner tilkoblet vann.

- Overvåk tilstanden jevnlig. For å få tilstandsgrad 0 eller 1 må slukløsningen skiftes ut og sannsynligvis må også membransjiktet skiftes/utbedres. Det er imidlertid vanskelig å si noe om tidspunktet for når dette er nødvendig.

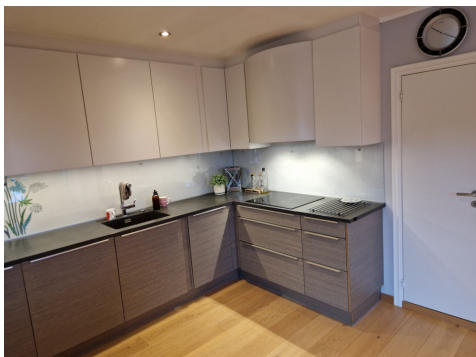
## 1. ETASJE > STUE/KJØKKEN

### ! TG 1 Avtrekk
