# Tilstandsrapport

Enebolig med inntilbygget carport

Stavåsvegen 25 C, 2409 ELVERUM

Befaringsdato: 10.04.2025

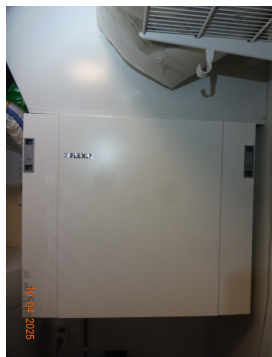
## ! TG 0 Andre VVS-installasjoner

Boligen varmes opp med vedfyring og elvarme.  
Varmekabler i stue/kjøkken i 2. etasje.  
Varmekabler i gang og baderomsgulv i 1. etasje.
