Enebolig med hybelleilighet  
Haugveien 61  
1903 Gan

**Boligens tekniske tilstand:**

Dato: 16/09/2025

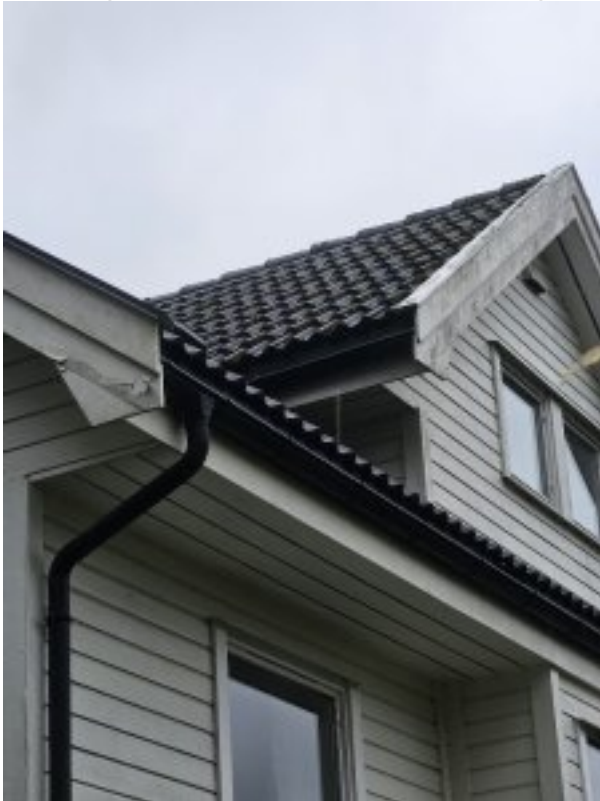
Utsifting/vedlikehold: Normal tid før maling av utvendig trekledning er 6 - 12 år.

Utsifting/vedlikehold: Normal tid før utsifting av ødelagte deler bindingsverk av tre er 40 - 60 år

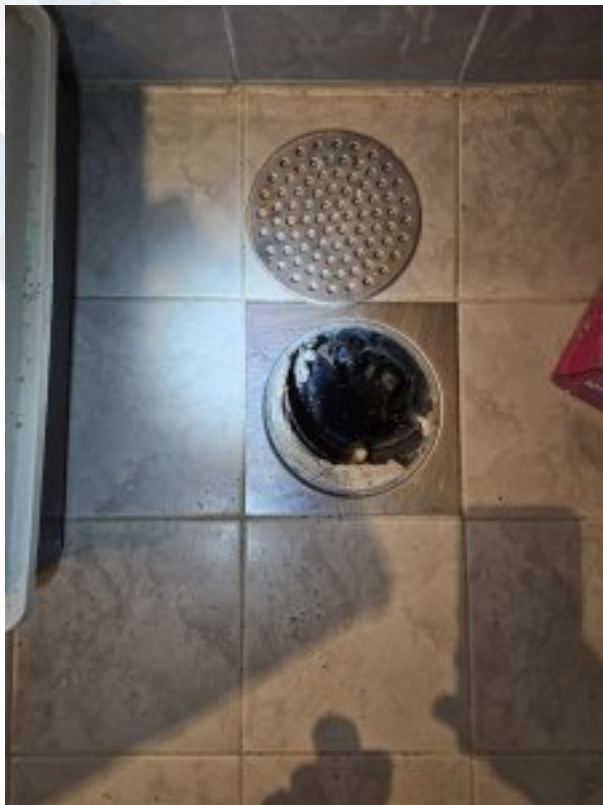
Utskifting/vedlikehold: Normal tid før utskifting av gulv i våtrom med keramiske fliser på påstøp og underliggende banemembran er 20 - 40 år.

Utskifting/vedlikehold: Normal forventet levetid før utskifting av gulvsluk er 30 - 60 år.

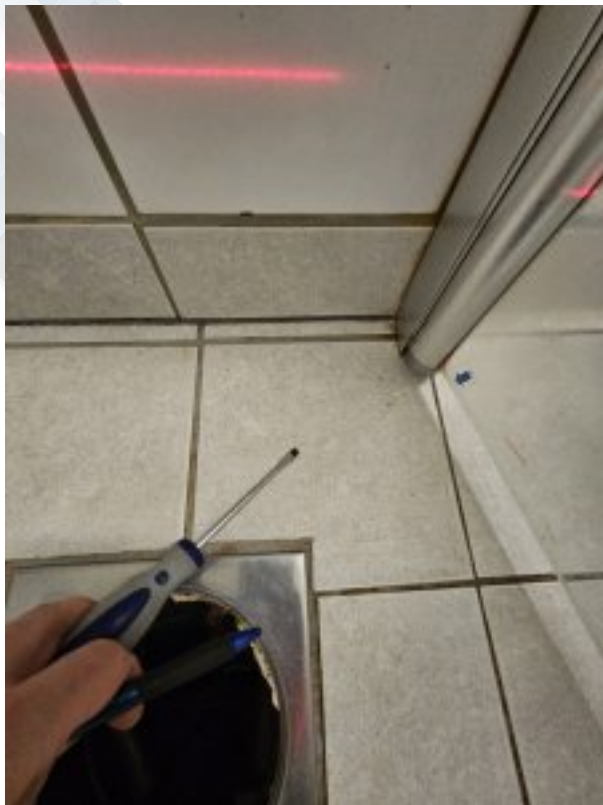
**Merknader:** Utskifting/vedlikehold: Normal tid før utskifting av gulv i våtrom med keramiske fliser direkte på membran er 10 - 30 år.

Utskifting/vedlikehold: Normal tid før utskifting av gulv i våtrom med keramiske fliser på påstøp og underliggende banemembran er 20 - 40 år.

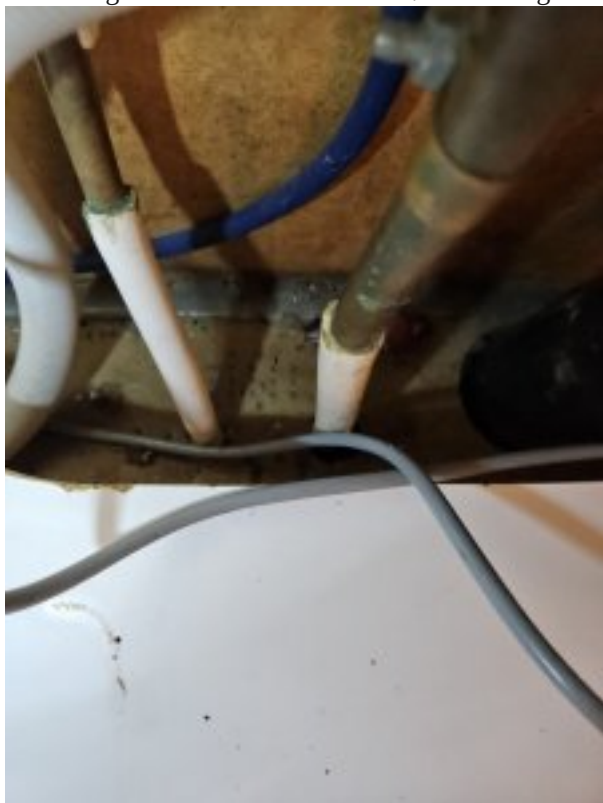
Utskifting/vedlikehold: Normal tid før maling av plater er 6 - 10 år.

Utskifting/vedlikehold: Normal tid før utskifting av laminatgulv er 10 - 20 år.

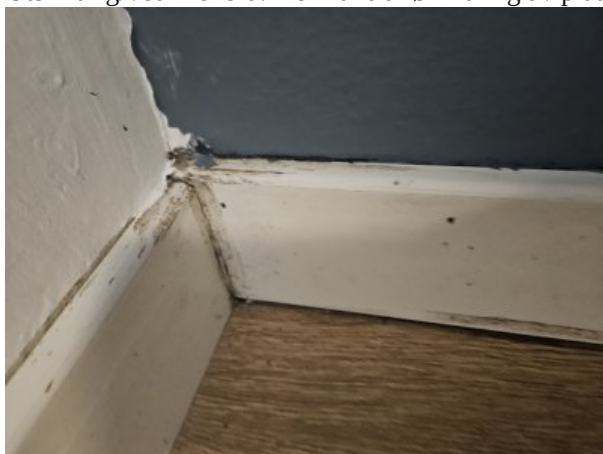
**Merknader:** Utskifting/vedlikehold: Normal tid før maling av gipsplater er 8- 16 år.

Utskifting/vedlikehold: Normal tid før maling av plater og trepanel er 8 - 16 år.

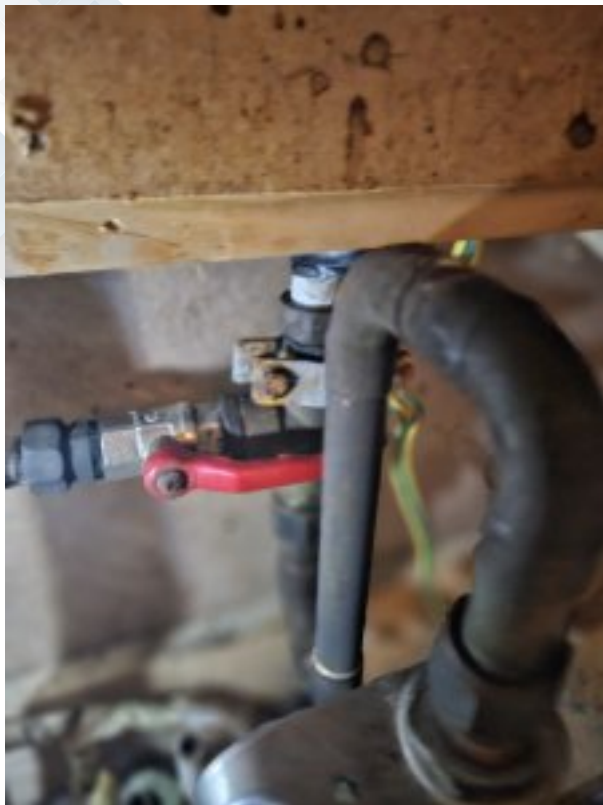
Utskifting/vedlikehold: Normal forventet levetid før utskifting armaturer 10 - 30 år.

Utskifting/vedlikehold: Normal forventet levetid før utskifting klosetter og servanter 25 - 45 år.

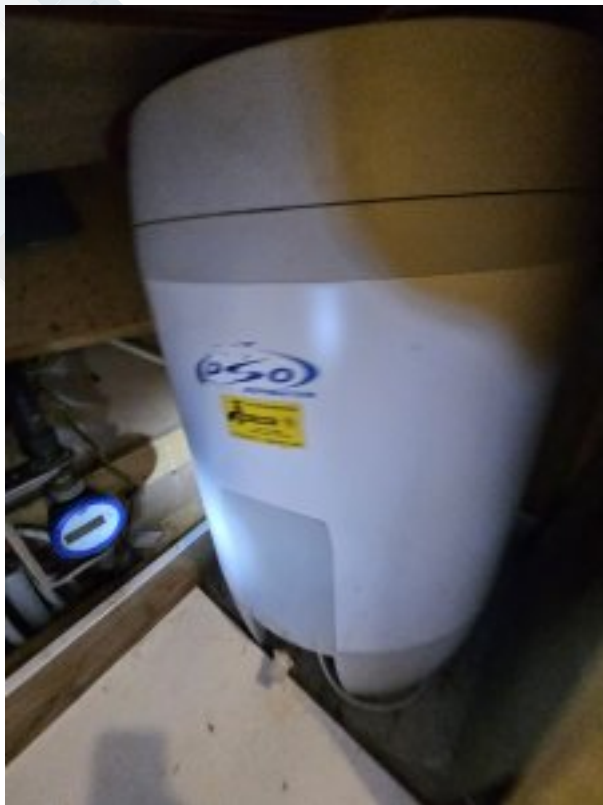
**TG 2** 10.2 Varmtvannsbereder

Varmtvannsbereder er fra 2010

**Merknader:** Utskifting/vedlikehold: Antatt normal levetid for varmtvannsbereder 20 år.

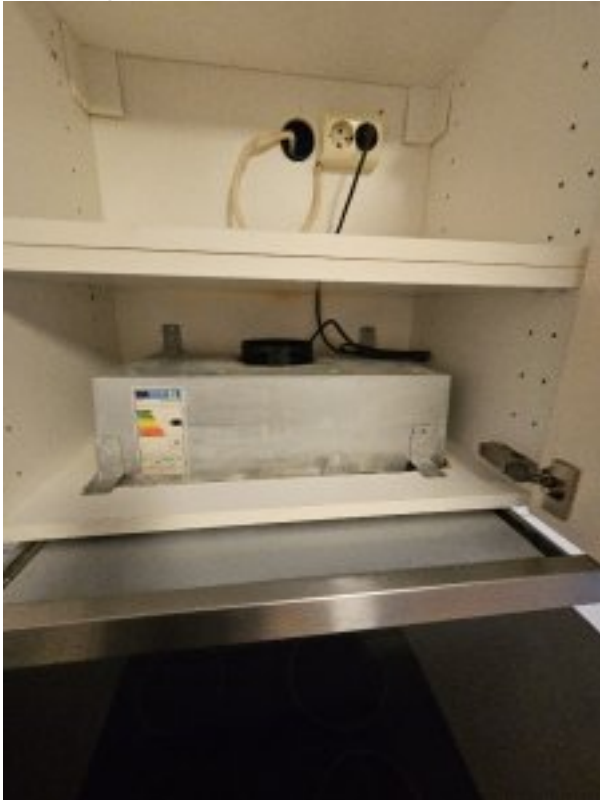
**Merknader:** Utskifting/vedlikehold: Normal tid før rens av filter og ventilasjonsrør er 1 - 3 år.

Utskifting/vedlikehold: Avtrekksvifter anbefales skiftet ut etter 15 år.
