# Romslig enebolig med utleieleilighet i barnevennlig område. Nærhet til skog og mark.

06.10.2025

Enebolig med hybelleilighet  
Haugveien 61  
1903 Gan

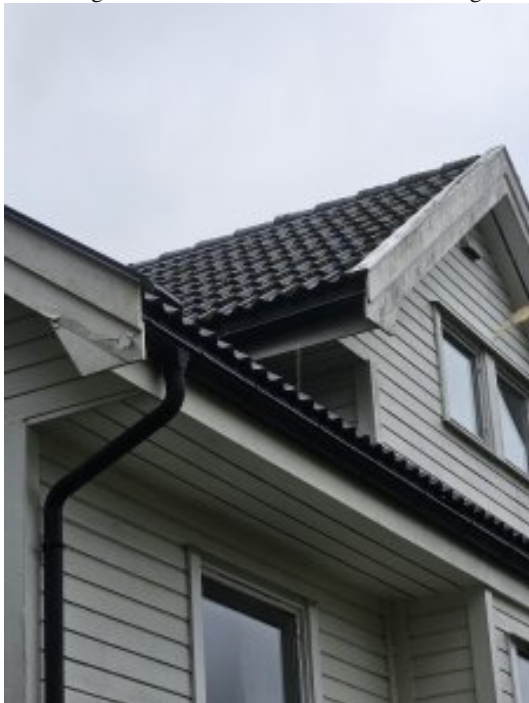
Utskifting/vedlikehold: Normal tid før maling av utvendig trekledning er 6 - 12 år.

Utskifting/vedlikehold: Normal tid før utskifting av ødelagte deler bindingsverk av tre er 40 - 60 år

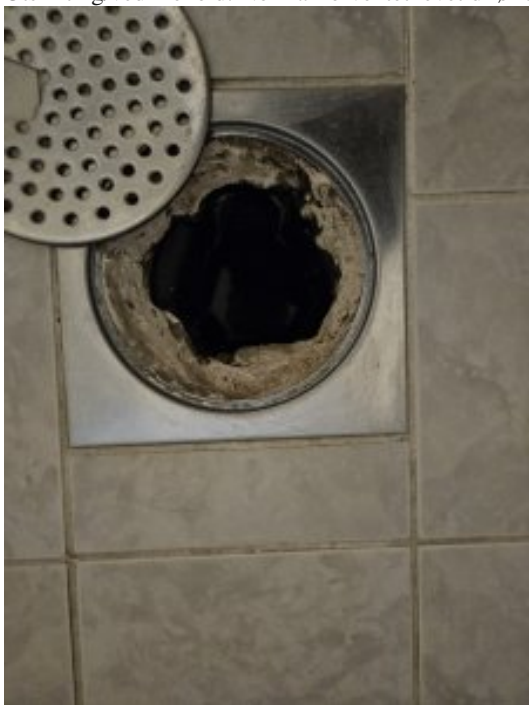
Utskifting/vedlikehold: Normal tid før utskifting av gulv i våtrom med keramiske fliser på påstøp og underliggende banemembran er 20 - 40 år.

Utskifting/vedlikehold: Normal forventet levetid før utskifting av gulvsluk er 30 - 60 år.

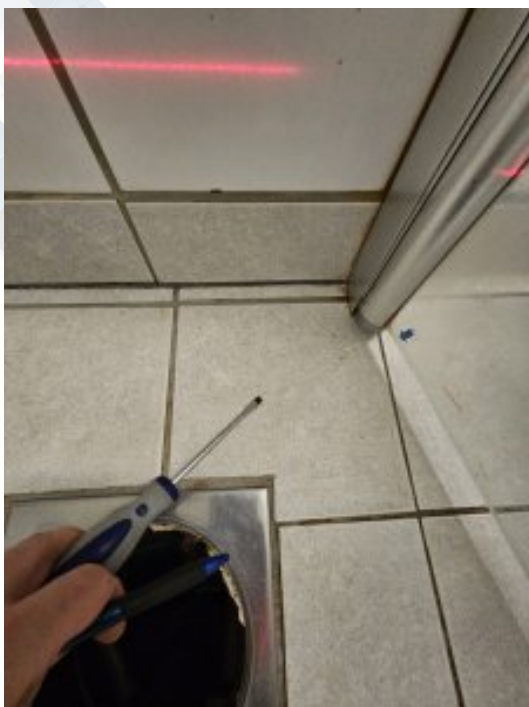
#### TG 2 7.3.2 Overflate gulv

Det er påvist sprekker i fuger.

Det er påvist flekker eller andre skader.

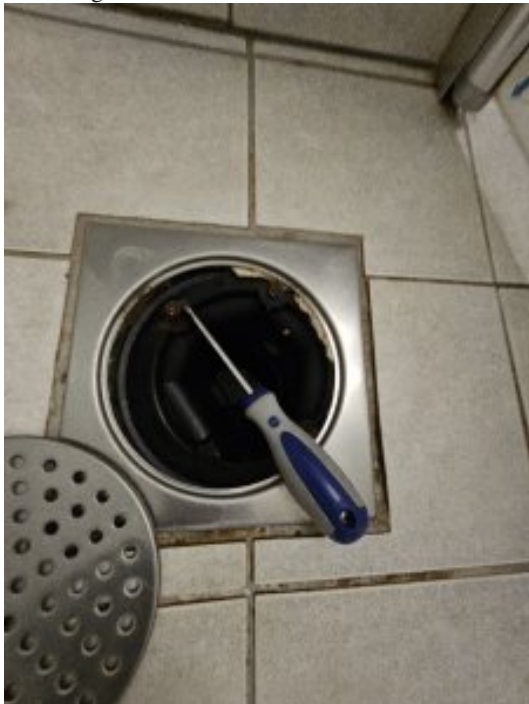
**TG 2** 7.3.3 Membran, tettesjiktet og sluk

Det er påvist avvik i forhold til sluk, rørgjennomføringer, mansjetter eller klemring.

Det er påvist tegn på feil utførelse, feil materialvalg, skadelig fukt eller utettheter.

På befaringsdagen ble det registret at det ligger plast (dampsperre) mellom bodvegg og badevegg. TG2. Med dobbel fuktsperre kan dette medføre til kondens i mellomrommet, da fuktighet ikke får mulighet til å fordampe naturlig. Dette øker risikoen for skjulte fuktskader, muggsoppvekst og nedbrytning av bygningsmaterialer over tid. Ytterligere undersøkelser må gjøres.

Det ble også søkt etter fukt på tilgjengelige tilstøtende overflater under befaringen, der det regissertes forhøyde fuktverdier på gulv i bod og normale fuktverdier på gulv i rasterene rom. TG2 Ytterligere undersøkelser må gjøres.

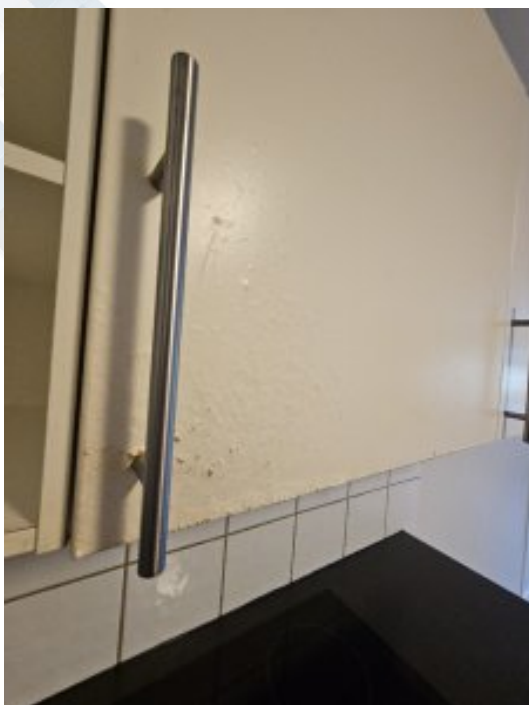
**8.2 Kjøkken i underetasje****TG 2** 8.2 Kjøkken i underetasje

Det er påvist symptomer på fukt og råte i nabokonstruksjoner.

Vegger, gulv, tak/himling er i grei stand, men kjøkkeninnredningen fremstår med bruksslitasje hvorav overskap er montert for langt ned mot benkeplaten, noe gule fronter, fuktmerker på kjøkkenfront over kjøkkenventilatorene. TG2

Det ble målt høyde fuktverdier i bunnsvill i ytterveggen mot terreng. Se punkt 9.1.3.

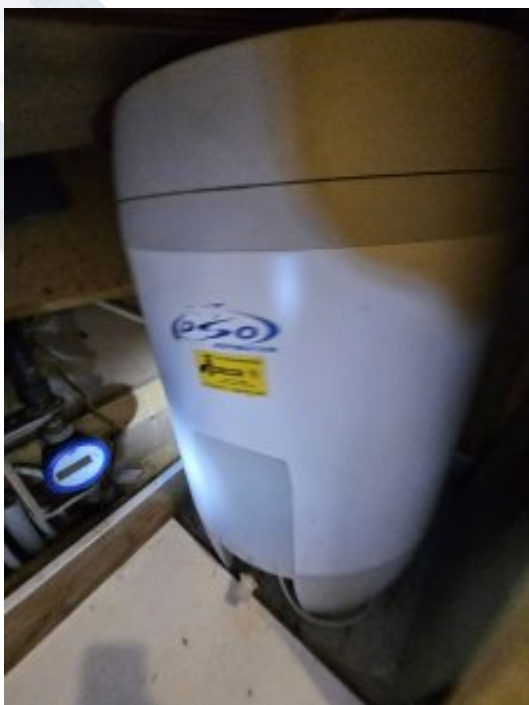
Begge varmtvannsberederne er ikke koblet til en fast koblingsboks med egen servicebryter. TG2. Se også punkt 11.
