Haugveien 61, 1903 GAN

**Romslig enebolig med  
utleieleilighet i barnevennlig  
område | Nærhet til skog og mark |  
Solrik tomt med opparbeidet hage**

Enebolig med hybelleilighet  
Haugveien 61  
1903 Gan

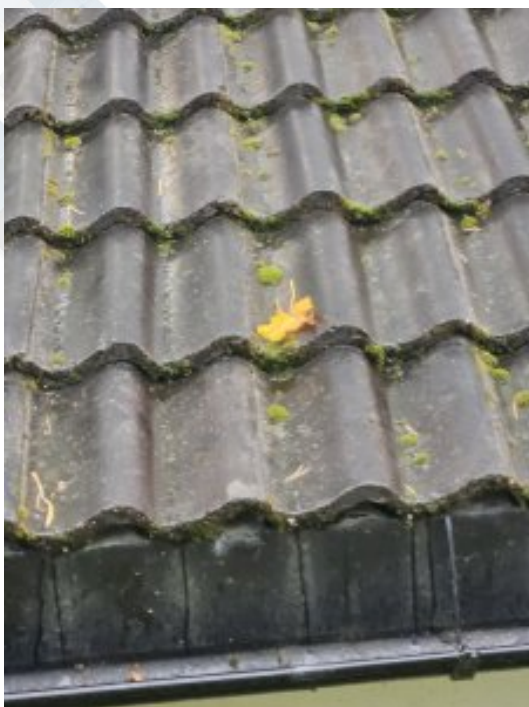
#### TG 2 4.2 Undertak, lekter og ytterteking (taktekingen)

Undertaket antas å være i fra byggeåret.

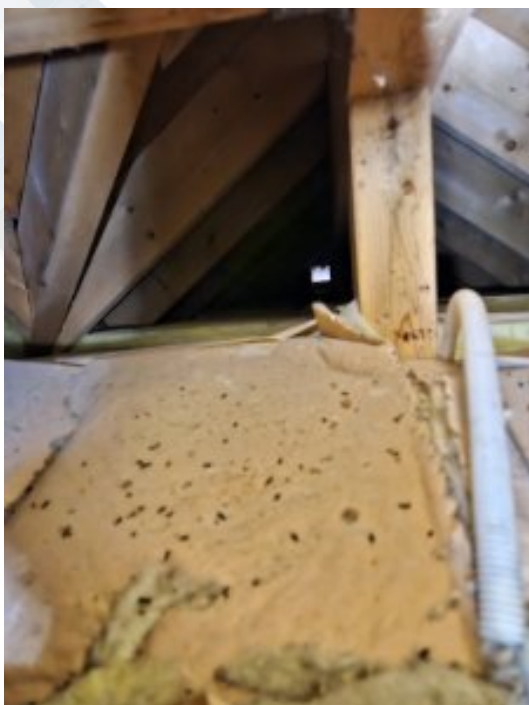
Det er mye museekskremitter på isolasjonen, TG2 Det anbefales å få sanert og fjernet i nær framtid.

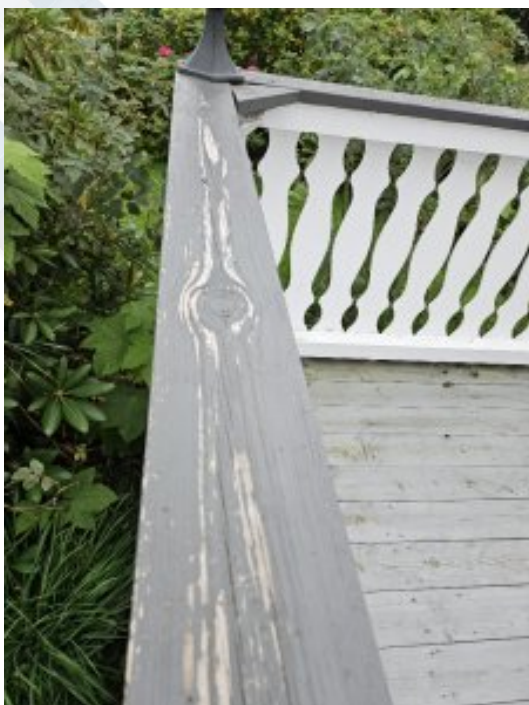
**Merknader:** Utsifting/vedlikehold: Normal tid før utsifting av terrassebord er 10 - 20 år.

Utsifting/vedlikehold: Normal tid før overflatebehandling av terrassebord er 4 - 8 år.

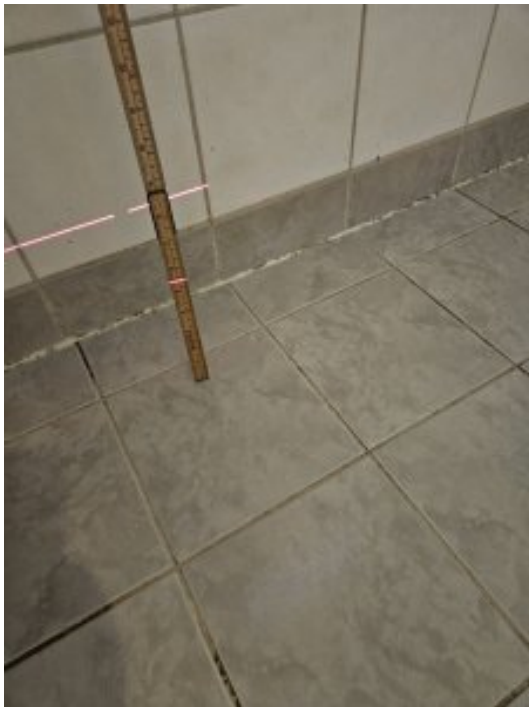
Membranen er fra 2005

Det er påvist avvik i forhold til sluk, rørgjennomføringer, mansjetter eller klemring.

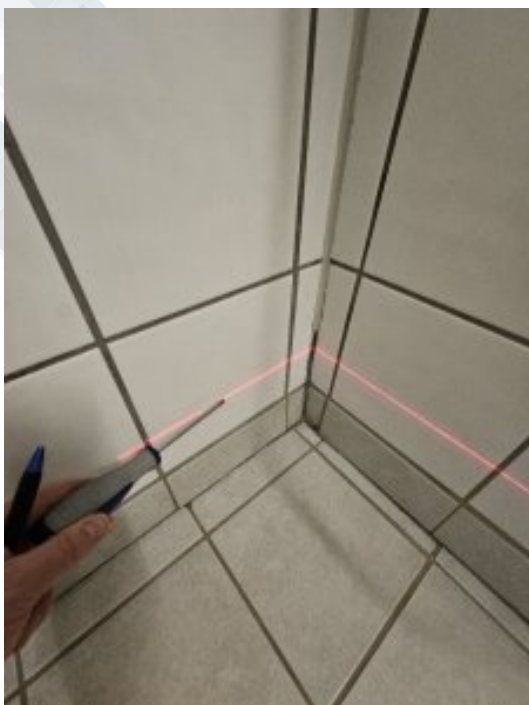
#### TG 2 7.3.2 Overflate gulv

Det er påvist sprekker i fuger.

Det er påvist flekker eller andre skader.

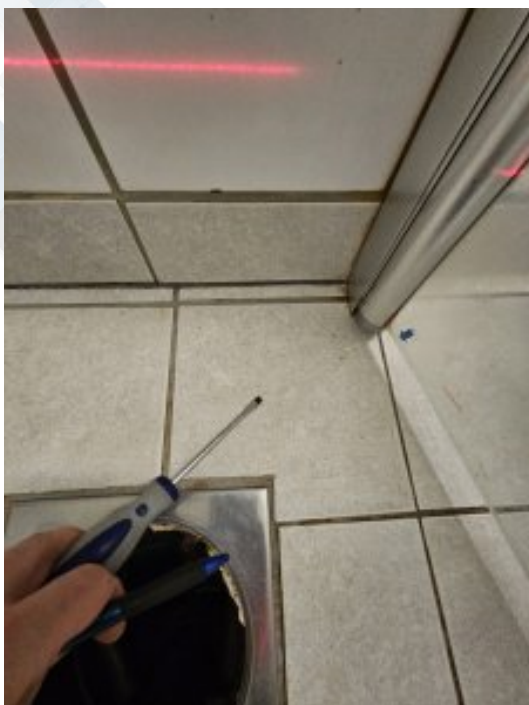
**TG 2** 7.3.3 Membran, tettesjiktet og sluk

Det er påvist avvik i forhold til sluk, rørgjennomføringer, mansjetter eller klemring.

Det er påvist tegn på feil utførelse, feil materialvalg, skadelig fukt eller utettheter.

På befaringsdagen ble det registret at det ligger plast (dampsperre) mellom bodvegg og badevegg. TG2. Med dobbel fuktsperre kan dette medføre til kondens i mellomrommet, da fuktighet ikke får mulighet til å fordampe naturlig. Dette øker risikoen for skjulte fuktskader, muggsoppvekst og nedbrytning av bygningsmaterialer over tid. Ytterligere undersøkelser må gjøres.

Det ble også søkt etter fukt på tilgjengelige tilstøtende overflater under befaringen, der det regissertes forhøyde fuktverdier på gulv i bod og normale fuktverdier på gulv i rasterene rom. TG2 Ytterligere undersøkelser må gjøres.

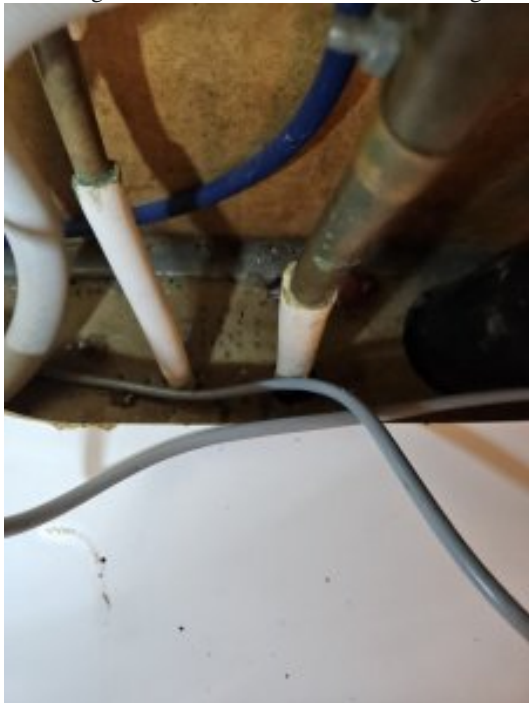
**8.2 Kjøkken i underetasje****TG 2** 8.2 Kjøkken i underetasje

Det er påvist symptomer på fukt og råte i nabokonstruksjoner.

Vegger, gulv, tak/himling er i grei stand, men kjøkkeninnredningen fremstår med bruksslitasje hvorav overskap er montert for langt ned mot benkeplaten, noe gule fronter, fuktmerker på kjøkkenfront over kjøkkenventilatorene. TG2

Det ble målt høyde fuktverdier i bunnsvill i ytterveggen mot terreng. Se punkt 9.1.3.
