Tilstandsrapport

Fritidsbolig

Utskotevegen 356, 5650 TYSSE

Befaringsdato: 08.10.2024

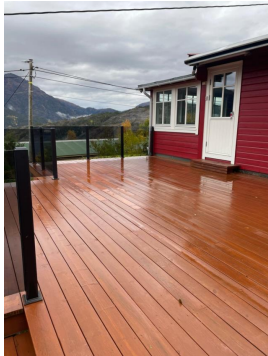
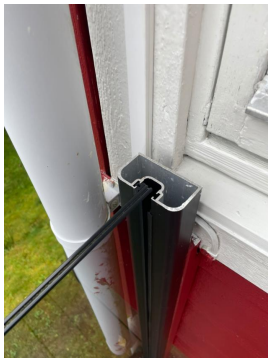
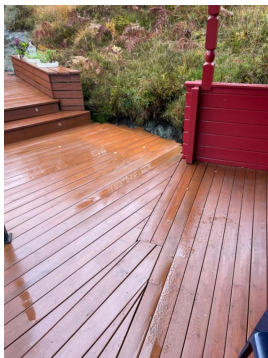
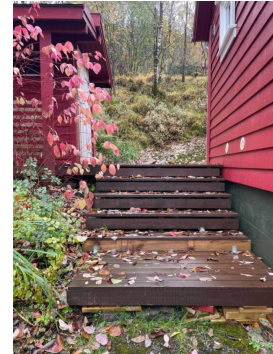
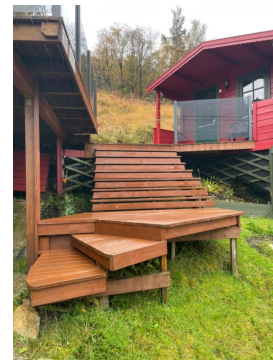
Terrasse i trekonstruksjon med tilkomst fra stue og bakkeplan.
Det er kontrollert for generell slitasje, fall og sikring.
Tilstandsgrad er basert på helhet.

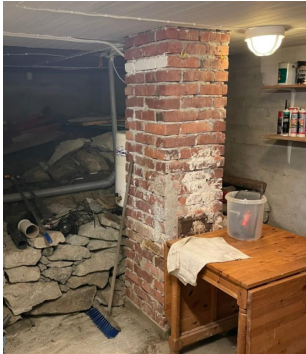
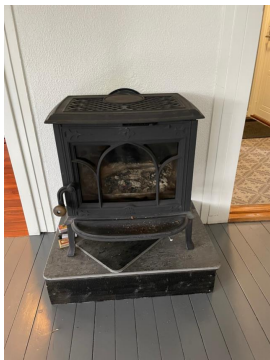
TG 2 Rom Under Terreng

Punktet må sees i sammenheng med 'Drenering'

- Det er ikke behov for utbedringstiltak.

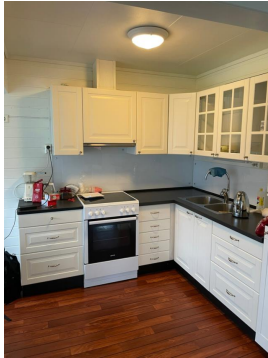
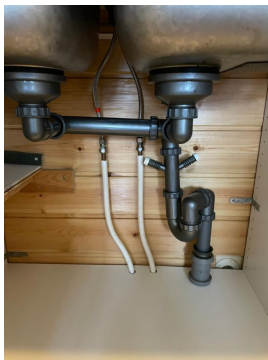
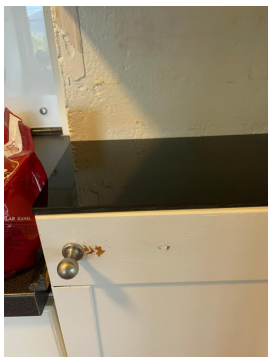
TG 1 Avtrekk

Kjøkkenventilator med avtrekk ut.
Det er kontrollert avtrekk over komfyr og muligheten for forsert ventilasjon ved matlaging.

Årstall: 2010 Kilde: Eier

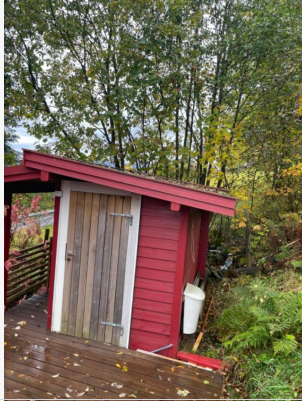
Bod

Gulvet består av europaller, som gir et enkelt, hevet underlag. Konstruksjonen er funksjonell, men gulv av europaller kan påvirke bæreevnen.
