Velandsvegen 28, 4121 TAU

Fiskå - Stor og innholdsrik enebolig som er betydelig renoverert og modernisert| Garasje| Romslig tomt| Landlige omgivelser

Tilstandsrapport Eierskifte

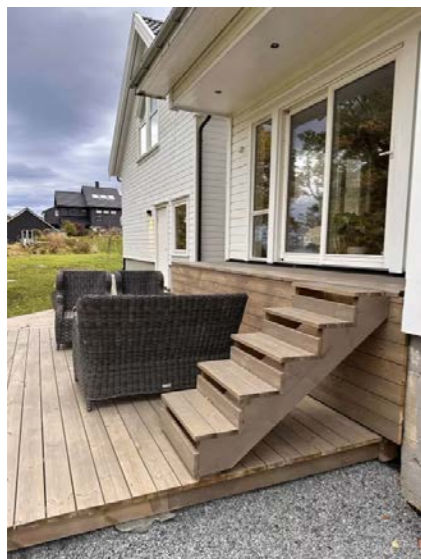
Det registreres stedvis råteskader, slitte overflater i balkong mot Sørøst.

Anbefaler å bytte terrassebord med råteskader, etablere rekkverk der det er nivåforskjell på mer enn 0,5 meter og hardt underlag.

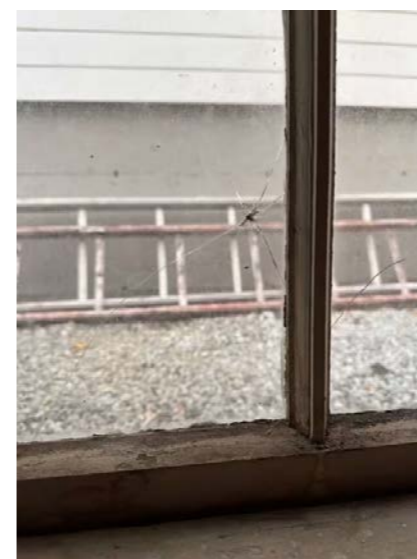
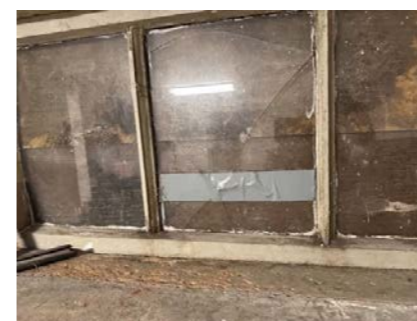
Det registreres flere vindusglass med sprekk i kjeller.

Anbefaler å bytte ut kjellervindu og kjellerdør.
