# Tilstandsrapport

Enebolig

Teiglandsvegen 30, 5680 TYSNES

Befaringsdato: 29.09.2024

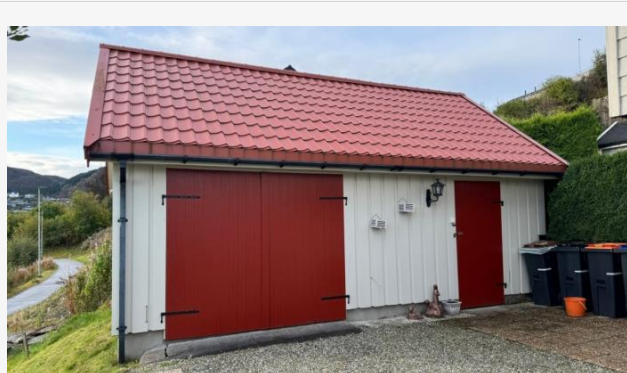
## Garasje/Uthus

Det er ikke foretatt en tilstandsvurdering av dette bygget, dette kan eventuelt bestilles som tillegg. Det betyr at det kan være feil, mangler eller vedlikeholdsbehov som ikke er videre omtalt i denne rapporten.
