Tilstandsrapport

📍 Nannestadvegen 514 , 2032 MAURA

gnr. 124, bnr. 33

Befaringsdato: 10.04.2026

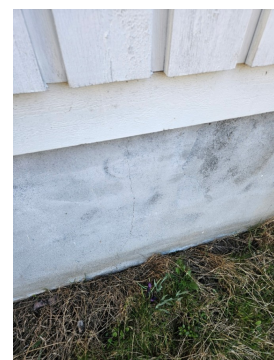
Panelbord vurderes å ha mye tørrsprekker, svertesopp og slitte overflater.

Årsak 2: Forholdet har karakter som tilsier at det er montert feil eller en mangel ved oppføringstidspunktet.

Risiko: Manglende lufting bak kledningen kan gi økt risiko for råteskade/skade på kledningsbordene eller bakveggen.

Konsekvens: Forholdet kan medføre behov for utbedring av veggkonstruksjonen.

Anbefalt tiltak: Det anbefales å undersøke veggkonstruksjonen nærmere ved åpning eller fuktmåling, utført av fagperson, for å avklare omfang og eventuelt behov for utbedring.

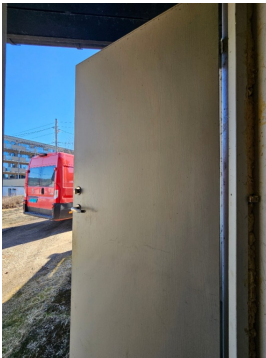
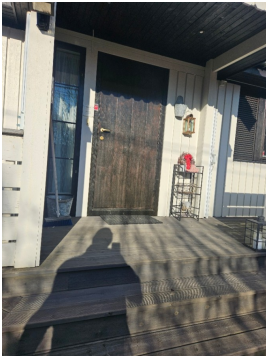
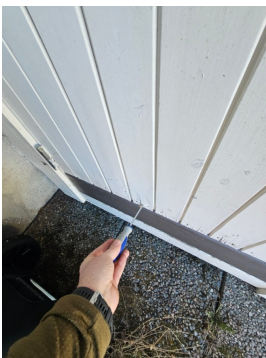
Det er råteskade på nedre del av ytterdør ned til kjellergangen.

Årsak 2: Råteskaden på nedre del av ytterdøren til kjellergangen skyldes langvarig fuktpåvirkning.

Risiko: Det kan gi økt risiko for at råteskaden kan forverre seg og spre seg til tilstøtende konstruksjoner.

Konsekvens: Forholdet kan medføre behov for utskifting av dør og berørte bygningsdeler.

Anbefalt tiltak: Det anbefales å vurdere utskifting av dør, utført av en fagperson.

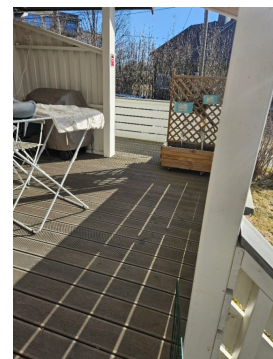
TC 2 Balkonger, terrasser og rom under balkonger

Terrassebord har stedvis mye tørrsprekker og slitemerker på overflaten i 2.etasje.

Risiko: Slitasjen kan gi risiko for redusert kvalitet og levetid på materialenes overflater.

Konsekvens: Forholdet kan medføre behov for utbedring eller utskifting. Anbefalt tiltak: Det anbefales å vurdere vedlikehold eller utskifting.

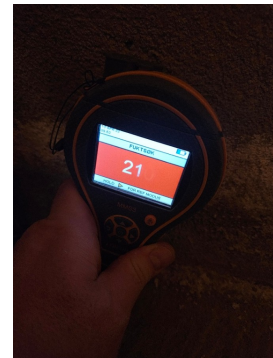
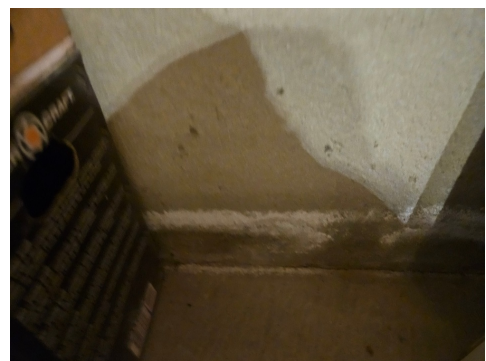
TG 2 Rom Under Terreng

Konsekvens: Forholdet kan medføre behov for utbedring av veggkonstruksjonen og gulvkonstruksjonen dersom fuktpåvirkningen vedvarer.

Anbefalt tiltak: Det anbefales å undersøke veggkonstruksjonen og gulvkonstruksjonen nærmere ved åpning eller fuktmåling, utført av fagperson, for å avklare omfang og behov for utbedring.

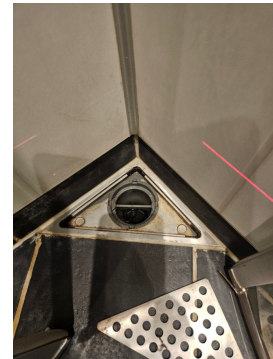
! TG 2 Sluk, membran og tettesjikt

Konsekvens: Forholdet kan medføre til vedlikeholdskostnader ved eventuell utskifting eller oppgradering av membranen på gulvet.

Anbefalt tiltak: Det anbefales å vurdere å få utført en grundigere kontroll av våtrommet, utført av en fagperson, for å kartlegge membranens tilstand og utførelse.

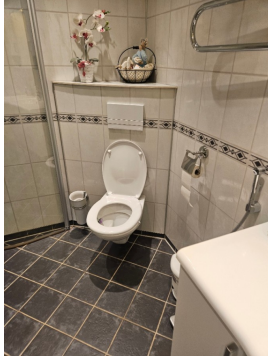
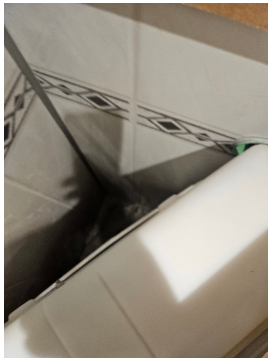
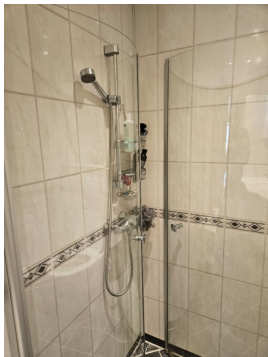
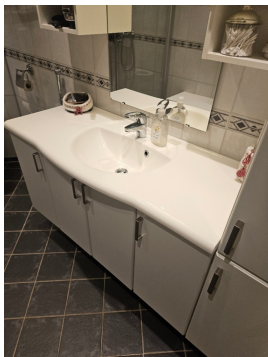
Ventilasjonsanlegget har passert mer enn halvparten av sin forventede levetid og det er redusert avtrekk på badet.

Årsak: Ventilasjonsanlegget har en naturlig slitasje over tid med en forventet levetid.

Konsekvens: Forholdet kan medføre til behov for utbedring eller utskiftning.

Anbefalt tiltak: Det anbefales å undersøke anlegget nærmere, utført av fagperson, for å avklare omfang og behov for utbedring.

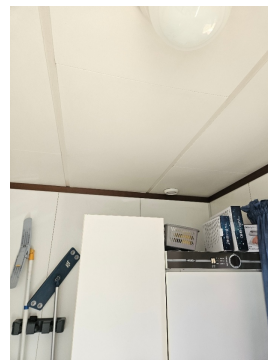
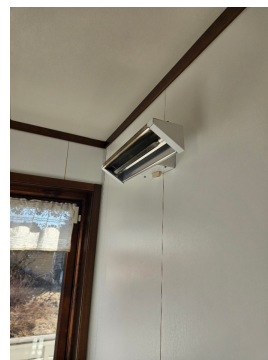
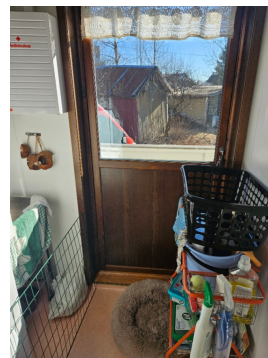
ETASJE > VASKEROM

TG 2 Overflater Gulv

Risiko: Dette kan medføre at vann ikke renner effektivt bort fra gulvet, noe som øker risikoen for fuktskader over tid.

Konsekvens: Forholdet kan medføre behov for utbedring av gulvoverflaten.

Anbefalt tiltak: Det anbefales å vurdere eventuell utbedring av fall på gulvet å sikre god vannavrenning og redusere muligheten for vannansamling.

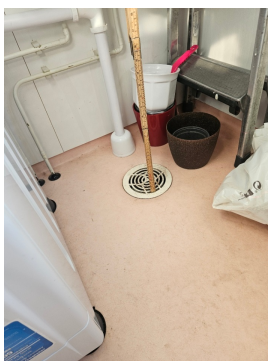
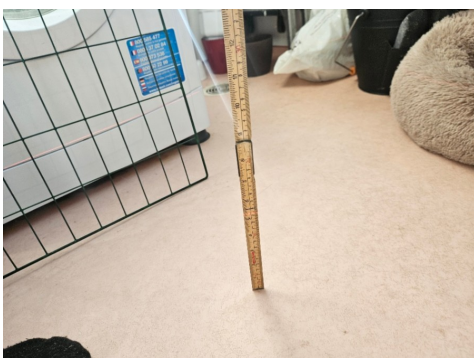
ETASJE > VASKEROM

TG 2 Sluk, membran og tettesjikt

Risiko: Dette gir en økt risiko for svekket fuktsikring.

Konsekvens: Forholdet kan medføre behov for utbedring av membranen.

Anbefalt tiltak: Det anbefales å undersøke membranen ytterligere, utført av fagperson, for å avklare omfang og behov for eventuelt utbedring.

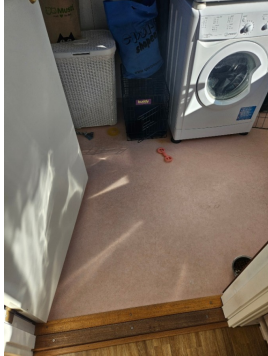
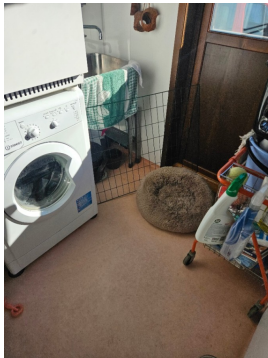
ETASJE > VASKEROM

⚠ TG 2 Ventilasjon

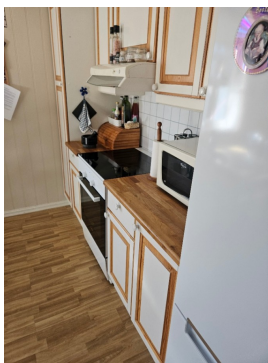
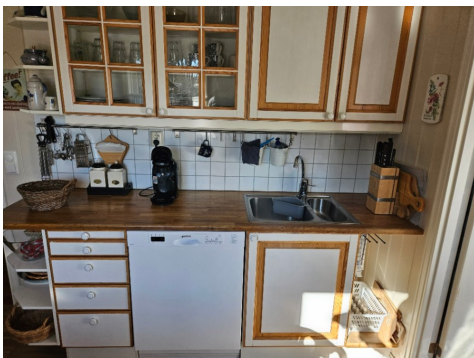
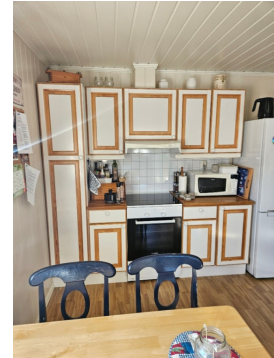
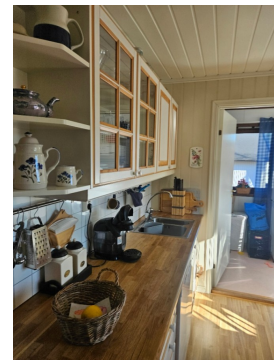
ETASJE > KJØKKEN

TG 2 Avtrekk

Anbefalt tiltak: Det anbefales å undersøke avtrekkskanalen nærmere, utført av fagperson, for å avklare omfang og behov for utbedring.

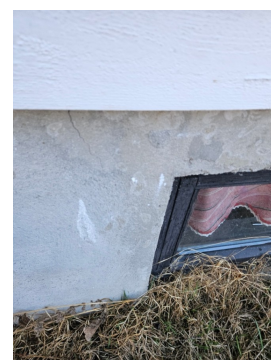
Det er riss og sprekkedalenes på grunnmur og grunnmur er fra 1990. Årsak Sprekkdannelse i vegg har karakter som er forenlig med bevegelser i grunnen.

Risiko: Videre bevegelser kan føre til økt sprekkdannelse og påvirkning av konstruksjonens stabilitet.

Konsekvens: Forholdet kan medføre behov for tiltak for å sikre bygningsdelens funksjon og videre bruk.

Anbefalt tiltak: Det anbefales å få vurdert sprekkdannelsene av fagperson med geoteknisk eller bygningsfaglig kompetanse for å avklare årsak, utvikling og eventuelt behov for tiltak.

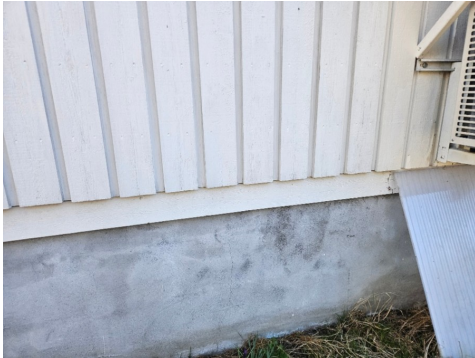
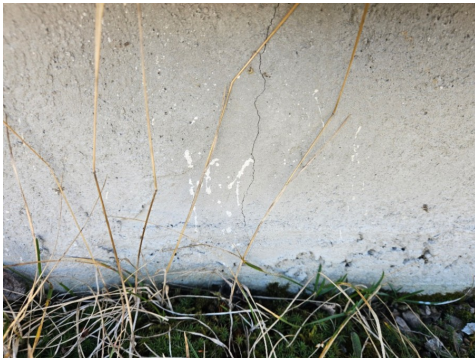
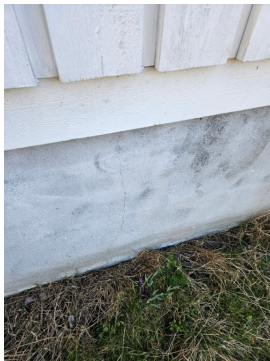
Terrengforhold

Risiko: Dette gir øker risikoen for fuktproblemer imot grunnmur.
Konsekvens: Forholdet kan medføre behov for utbedring av grunnmur dersom fuktpåvirkningen vedvarer.
Anbefalt tiltak: Det anbefales å undersøke grunnmuren nærmere ved åpning eller fuktmåling, utført av fagperson, for å avklare omfang og behov for en eventuell utbedring.

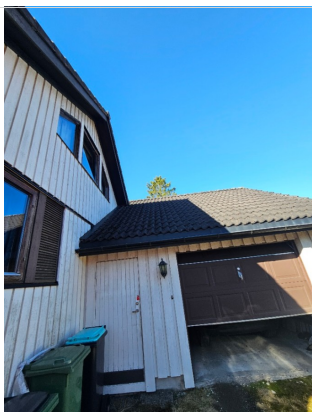
På befaringsstidspunktet ble det registrert små setningssprekker i betongdekke, dette indikerer at det ikke ligger tettesjikt (plast) til grunn.

Deler av ytterkledningen står montert fornærme grunn og står fuktutsatt.

Årsak: Avvikene ovenfor har karakter som er samsvarlig med eldre bygninger og feil ved oppføring av bygget.

Risiko: Avvikene kan gi økt risiko for råteskade, redusere kvalitet og levetid på materialene.

For å få en mer detaljert vurdering anbefales det å utføre ytterligere undersøker av en fagperson.
