Nannestadvegen 514, 2032 MAURA

**Enebolig med romslig tomt,
familievennlig beliggenhet.
Terrasse, balkong og garasje.**

| Tilstandsrapport | 49 |

Tilstandsrapport

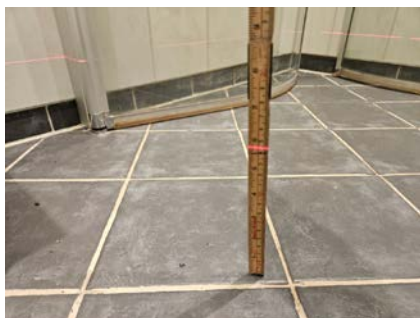
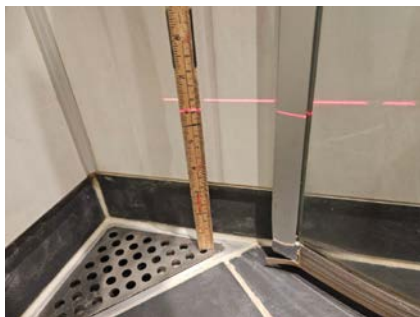
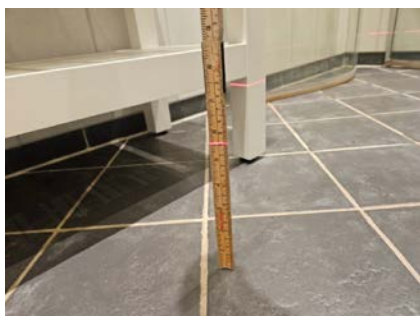
ETASJE > BAD

! TG 2 Sluk, membran og tettesjikt

Risiko: Dette gir økt risiko for fuktinntrenging i konstruksjonen dersom membranen ikke er tilstrekkelig eller riktig utført.

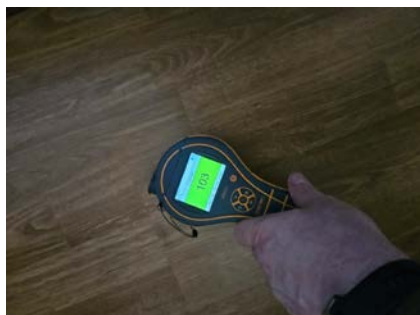
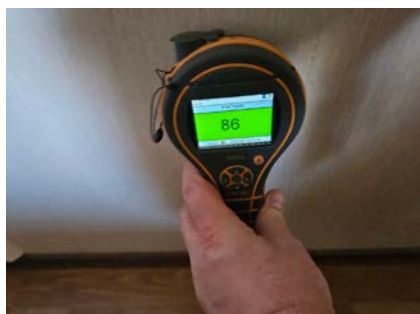
ETASJE > VASKEROM

Risiko: Dette kan medføre at vann ikke renner effektivt bort fra gulvet, noe som øker risikoen for fuktskader over tid.

Konsekvens: Forholdet kan medføre behov for utbedring av gulvoverflaten.

Anbefalt tiltak: Det anbefales å vurdere eventuell utbedring av fall på gulvet å sikre god vannavrenning og redusere muligheten for vannansamling.

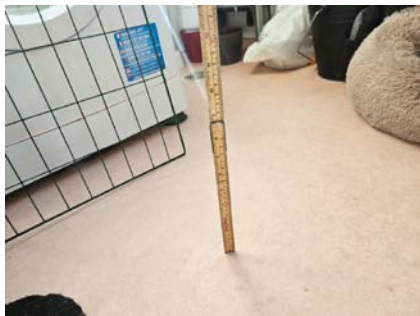
ETASJE > VASKEROM

TO 2 Sluk, membran og tettesjikt

Risiko: Dette gir en økt risiko for svekket fuktsikring.

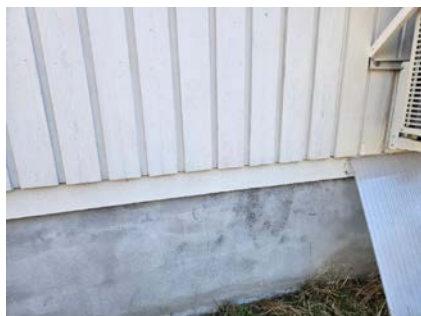
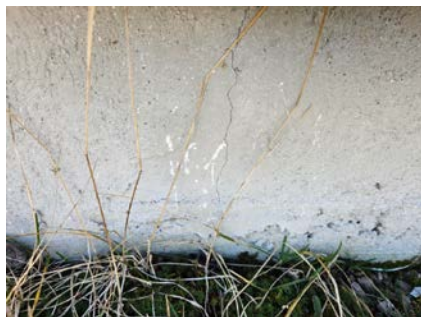
TG 2 Terrenghforhold

- Det er påvist dårlig fall eller flatt terreng inn mot grunnmur og dermed muligheter for større vannansamlinger.
- Det er avvik:

Risiko: Dette gir øker risikoen for fuktproblemer imot grunnmur.
Konsekvens: Forholdet kan medføre behov for utbedring av grunnmur dersom fuktpåvirkningen vedvarer.

Anbefalt tiltak: Det anbefales å undersøke grunnmuren nærmere ved åpning eller fuktmåling, utført av fagperson, for å avklare omfang og behov for en eventuell utbedring.

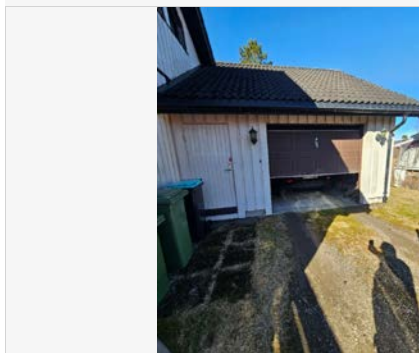
Garasje

Deler av ytterkledningen står montert fornærme grunn og står fuktutsatt.

For å få en mer detaljert vurdering anbefales det å utføre ytterligere undersøker av en fagperson.
