# Tilstandsrapport

Fritidsbolig

Haukelivegen 467, 5574 SKJOLD

Befaringsdato: 29.08.2025

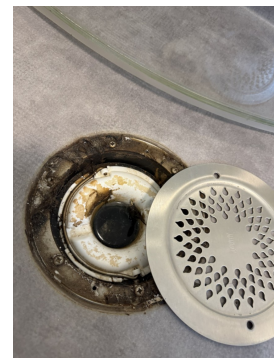
Det er ingen synlige avvik vedrørende montering av belegg mot klemring i sluket.

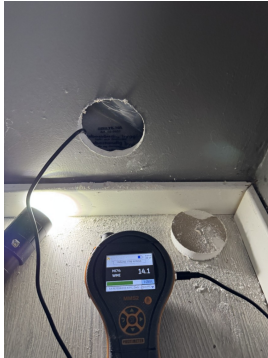
Det er utført hulltaking mot våt sone, og det er ikke indikert avvik i vegg.  
Normale fuktmålinger i treverk ligger på 7,5-12.5
