# Tilstandsrapport

📍 Vestevegen 20 , 5523 HAUGESUND

# gnr. 28, bnr. 530, snr. 1

Rapportdato: 06.03.2026

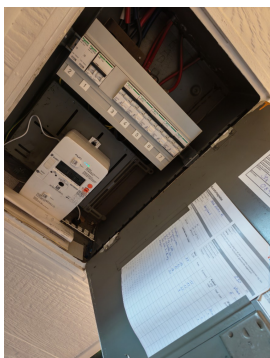
1. At deler av det elektriske anlegget og/eller elektriske komponenter som ledninger, kontaktpunkt mm. har passert 20 år.
2. Det ser ut som det er utført elektrisk arbeid etter 1999 uten det foreligger samsvarserklæring.
3. Kursfortegnelse uten angivelse av tverrsnitt o.l.

Samsvarserklæringen er dokumentasjon for at det elektriske arbeidet er prosjektert og utført av en installatørbedrift. Når samsvarserklæring mangler bør interesserte påregne at minimum deler av det elektriske anlegget er montert uten bruk av registrert elektro innstillingsvirksomhet. Kravet til samsvarserklæring kom i 1999.
