Tilstandsrapport

📍 Vestre Steinhaugvegen 31 , 5550 SVEIO

gnr. 40, bnr. 704

Enebolig - Byggeår: 2025

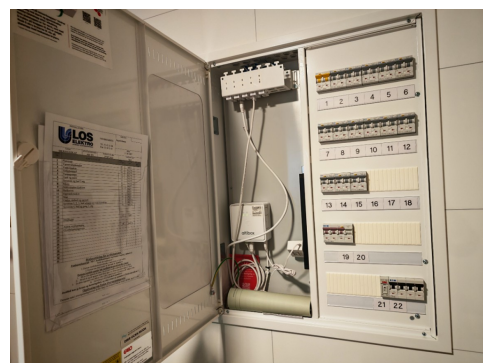
Eier opplyser de har tatt kontakt med LOS elektro som har installert anlegget, slik samsvarserklæring trolig kommer etter hvert.
