Europaveien 145, 8642 FINNEIDFJORD

# Koselig hytte med usjenert beliggenhet i Finneidfjorden/Yttervik

# Tilstandsrapport

Befaringsdato: 03.06.2025

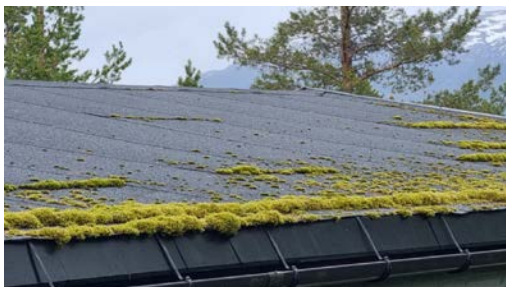
Visuell besiktelse av taket

Mose bør fjernes.

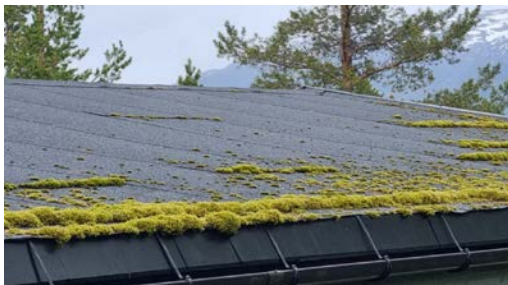
Taket ser "ujevnt" ut fra utsiden.

- Det må gjennomføres ytterligere undersøkelser.

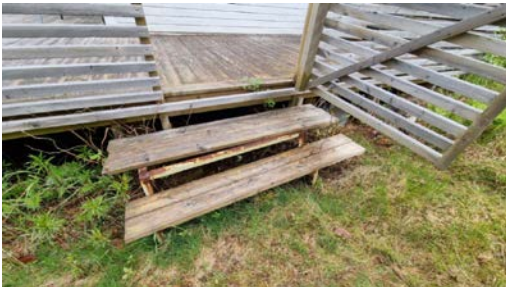
Provisorisk trapp til terrassen mot uthuset

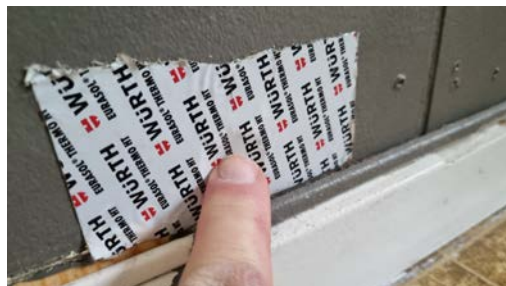
Hull i vegg i stue er tettet med tape.

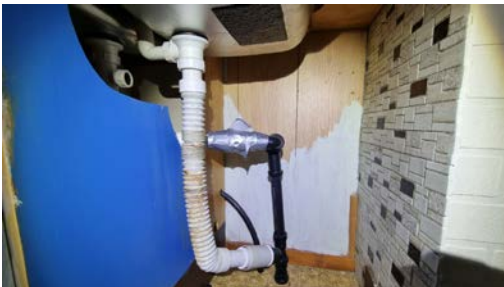
Kontroll av avløpsrør under oppvaskkummen.

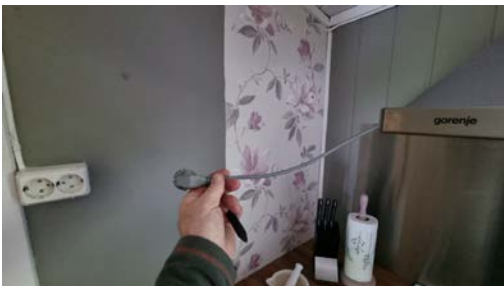
Avtrekket mangler el-tilkobling.

- Om mulig bør det etableres mekanisk/forsert avtrekk ut fra kokesonen.

Tilfredsstillende el-tilkobling må påregnes.

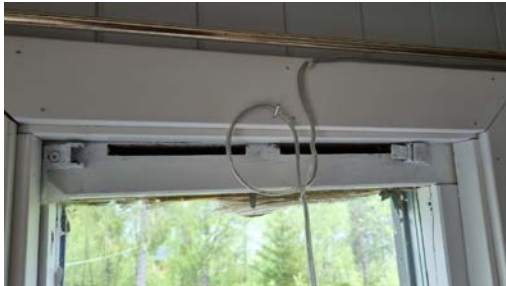
- Det er påvist mangelfull ventilasjon på ett eller flere rom i boligen.

Manglende innvendig reguleringslist på luftespalte i vinduet i entre/gang.

- Det bør etableres veggventiler/vindusventiler i alle oppholdsrom som ikke har det.

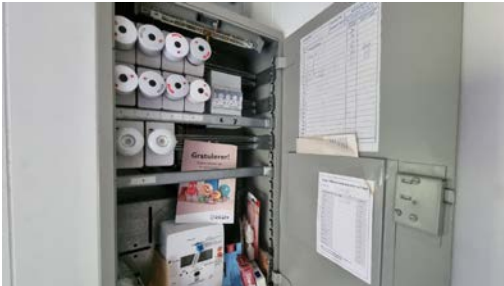
Kontroll av el-skapet.

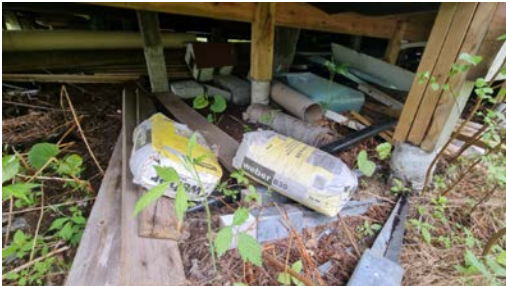
Kontroll av fundamenteringen under hytta.

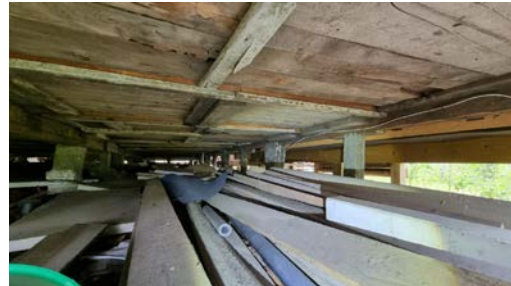
Kontroll av fundamenteringen under hytta.

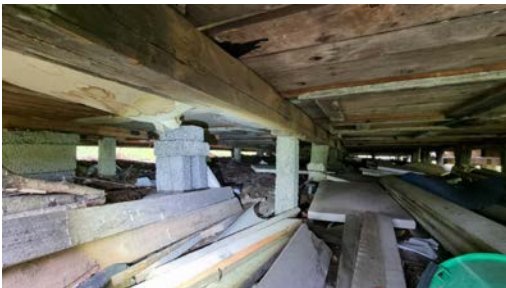
Kontroll av fundamenteringen under hytta.
