Tilstandsrapport

Leilighet

Vollaveien 18, 1940 BJØRKELANGEN

Befaringsdato: 16.04.2026

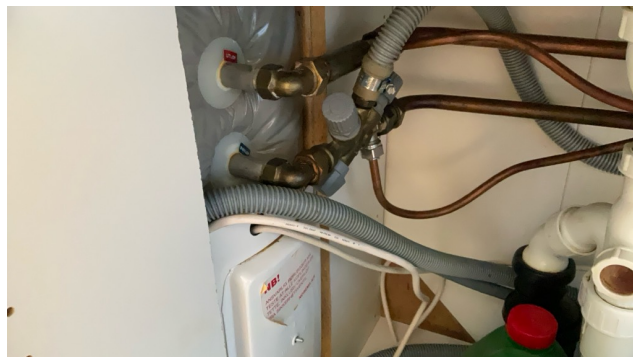
Varmtvannstankens alder tilsier at det er økt risiko for plutselig svikt eller lekkasje, og det anbefales å vurdere utskifting.

Det bør monteres lekkasjestopper eller lignende tiltak for å hindre vannskader ved eventuell lekkasje, da plassering i kjøkkenskap uten sluk medfører økt fare for skade på omkringliggende konstruksjoner.
