# Tilstandsrapport

Enebolig

Åbakkvegen 19, 6453 KLEIVE

Befaringsdato: 04.07.2024

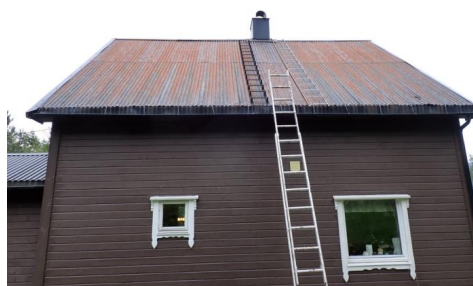
- Mer enn halvparten av forventet brukstid er passert på taktekingen.
- Mer enn halvparten av forventet brukstid er passert på undertak.
- Det er påvist andre avvik:

Taket har rustrenner. Det er observert et opprustet hull i taket. (Det er iflg eier tettet fra undersiden)

- Tidspunkt for utskiftning av takteking nærmer seg.
- Tidspunkt for utskiftning av undertak nærmer seg.

Taket bør byttes

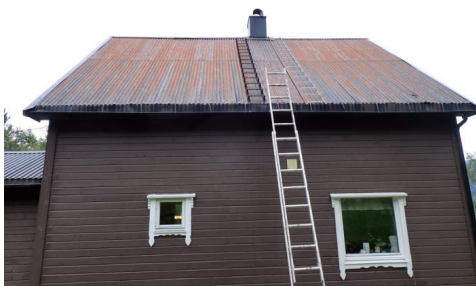
### ! TG 2 Nedløp og beslag

Takrenner, nedløp og beslag er utført i sort stål

- Det bør lages system for bortledning av vann fra taknedløp ved grunnmur.

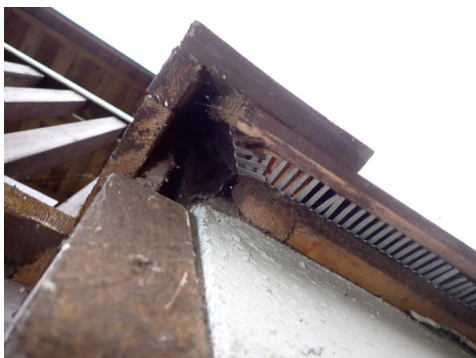
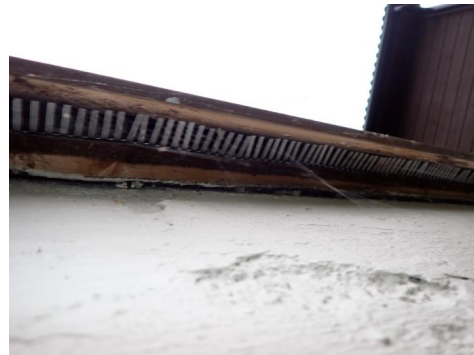
## TG 2 Veggkonstruksjon

Vegg konstruksjonen er av bindingsverk med utvendig liggende kledning. Kledning er iflg eier skiftet i 2013

- Musesperre må etableres.

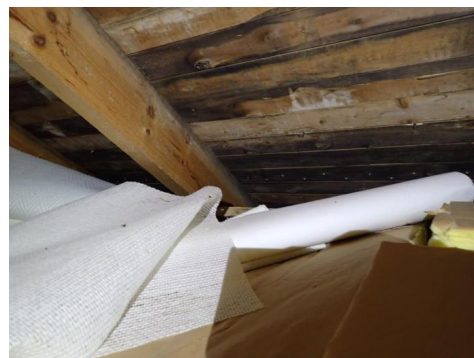
## TG 2 Takkonstruksjon/Loft

- Det er begrenset/dårlig ventilering av takkonstruksjonen.
- Det er påvist fuktskjolder/skader i takkonstruksjonen.

- Lufting/ventilering bør forbedres.

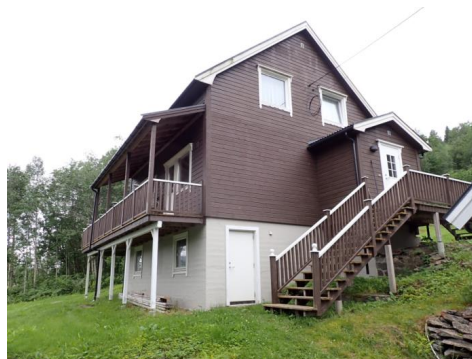
- Rekkverket er for lavt i forhold til dagens krav til rekkverkshøyder.
- Det er avvik:

Innfesting bør styrkes

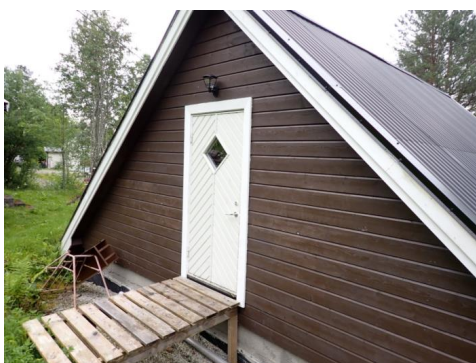
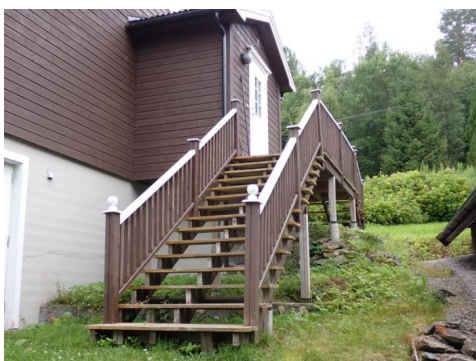
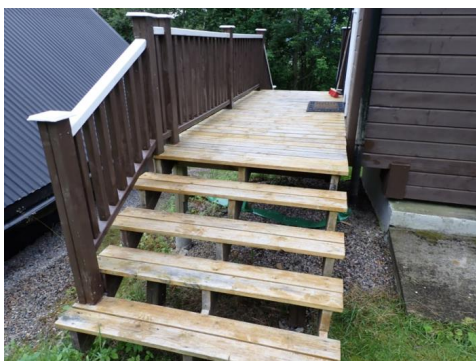
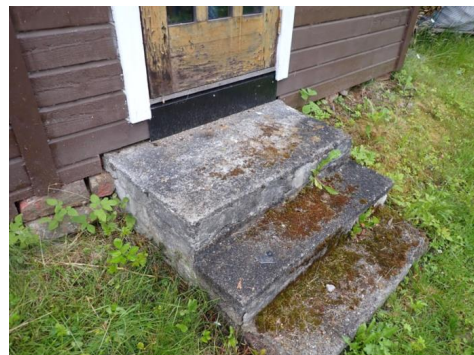
## TG 3 Utvendige trapper

Det er etablert ei tretrapp på siden av huset opp mot inngangspartiet, og den går også videre ned mot hagen på baksiden av huset. Den er oppbygd i tre. Stående lekter med topprekke som rekkverk. Det er også ei tretrapp fra balkong og ned mot hage i tre. Det er montert en trerampe opp mot inngangsdør til loft på garasje. Det er til bod ei støpt trapp i betong.

- Rekkverk må monteres for å lukke avviket.

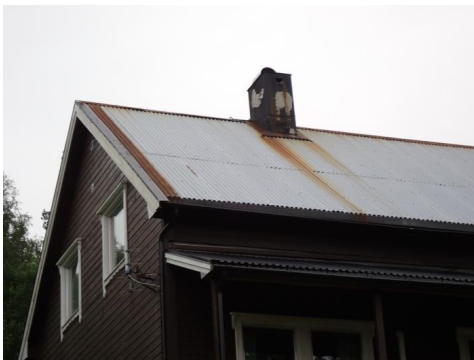
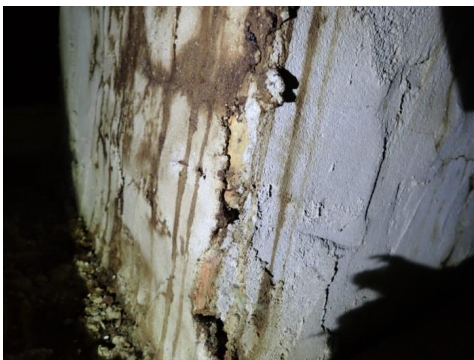
## ! TG 3 Pipe og ildsted

- Det er påvist sprekker og/eller riss i pipe.
- Pipevanger er ikke synlige.
- Pipa har rennemerker etter sotvann.

- Det må foretas lokal utbedring.
- Pipevanger må gjøres tilgjengelig.

Kostnadsestimat: 10 000 - 50 000

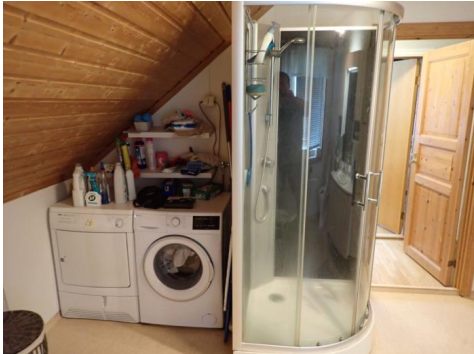
### ! TG 2 Overflater vegger og himling

- Det er vindu/dør med ikke fuktbestandige materialer i våtsonen (ved vask, dusj, badekar, osv.), løsningen eller byggematerialet er uegnet
- Det er uegnede materialer i våtsoner

- Det må gjøres tiltak for å lukke avviket.
- Uegnede materialer må fuktbeskyttes/utskiftes.

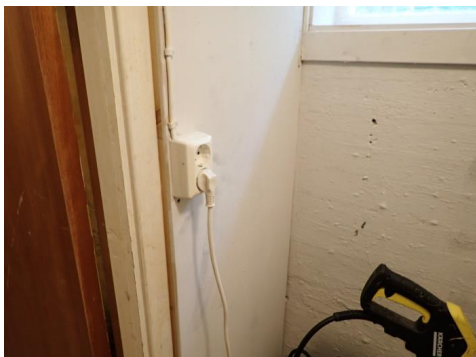
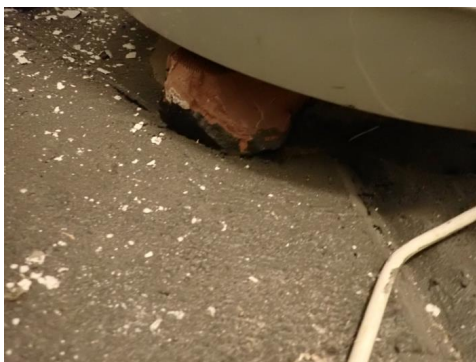
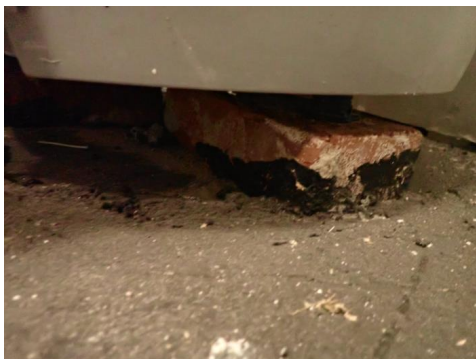
## ! TG 3 Elektrisk anlegg

Takstmann er ikke EL fagmann og deler av anlegget er skjult. På generelt grunnlag anbefaler DSB(Direktoratet for Sikkerhet- og Beredskap) kontroll av EL anlegg hvert 5. år. Kostnadsestimat i rapporten her, er for en EL-kontroll og hensyntar ikke eventuelle fremtidige påkostninger for utbedring av eventuelle avvik.

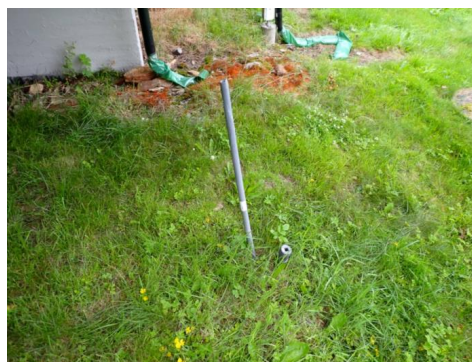
## ! TG 2 Septiktank

Kloakk går til slamavskiller av glassfiber.

- Det er ikke behov for utbedringstiltak siden anlegget fungerer i dag, men ut ifra alder kan skader plutselig oppstå på eldre anlegg.

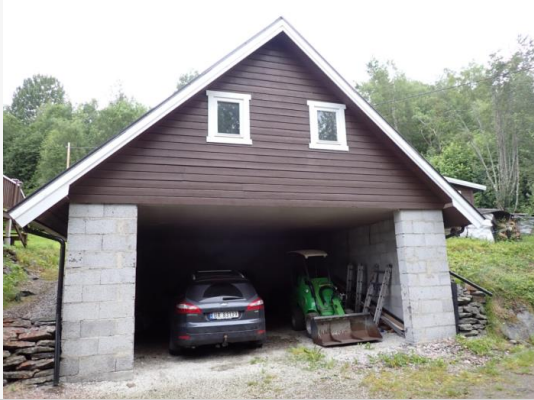
## Garasje

Dobbeltgarasje med loft. Garasjen er oppbygd av leca murer som er slammet på utsiden. Liggende kledning i gavlvegg. Taket er et saltak som er tekket med bølgeblekkplater. Garasjen har gruslagt gulv, og ubehandlet leca steiner på vegg. I himling er det plater. Det er ikke montert port i front. Loftet er innredet med laminat på gulv. Vegger er kledd med MDF plater og himling er belagt med malte plater. Det er to vinduer i front gavlvegg, og på baksiden er det en enkel tredør.

Noe vedlikehold bør påregnes. Det er observert noen sprekker i garasjen som bør undersøkes nærmere. Garasjen er ikke tilstandsvurdert.
