Åbakkvegen 19, 6453 KLEIVE

Enebolig med dobbelgarasje og uthus. Pent opparbeidet tomt.

| Tilstandsrapport | 36 |

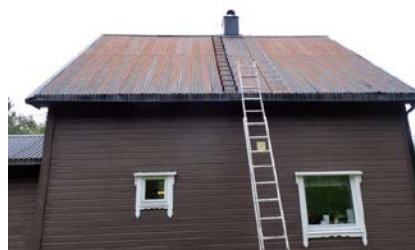
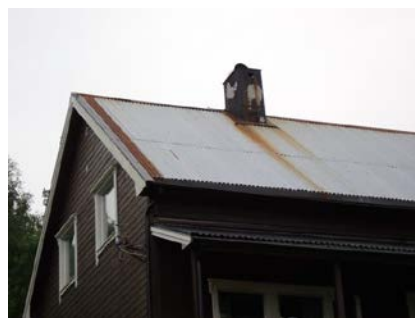
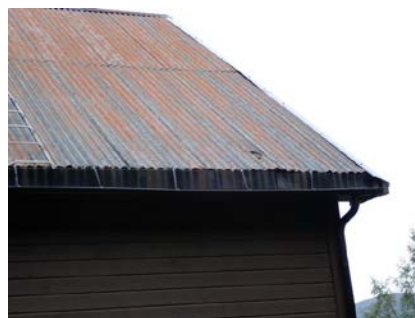
- Mer enn halvparten av forventet brukstid er passert på taktekingen.
- Mer enn halvparten av forventet brukstid er passert på undertak.
- Det er påvist andre avvik:

Taket har rustrenner. Det er observert et opprustet hull i taket. (Det er ifølge eier tettet fra undersiden)

- Tidspunkt for utskiftning av takteking nærmer seg.
- Tidspunkt for utskiftning av undertak nærmer seg.

Taket bør byttes

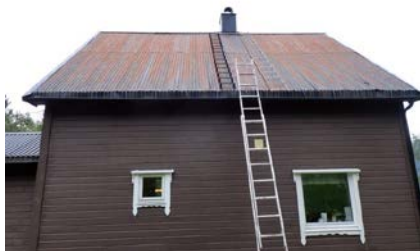
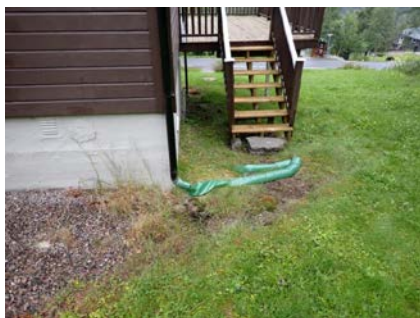
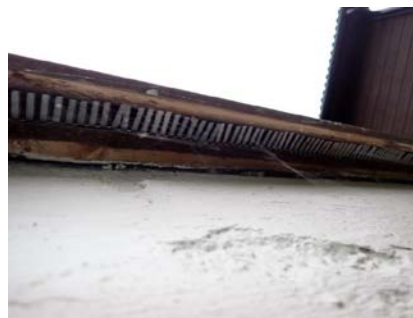
TG 2 Nedløp og beslag

Takrenner, nedløp og beslag er utført i sort stål

- Det bør lages system for bortledning av vann fra taknedløp ved grunnmur.

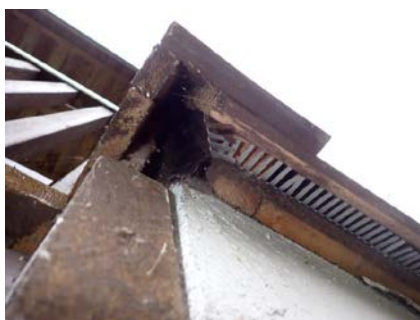
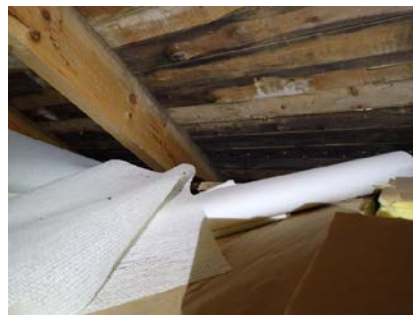
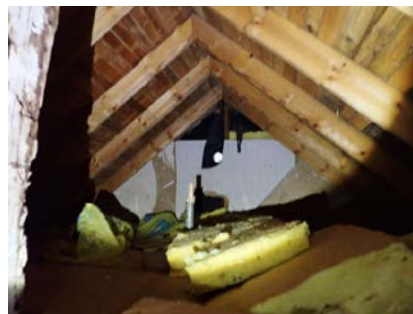
TG 2 Takkonstruksjon/Loft

- Det er begrenset/dårlig ventilering av takkonstruksjonen.
- Det er påvist fuktskjolder/skader i takkonstruksjonen.

- Musesperre må etableres.

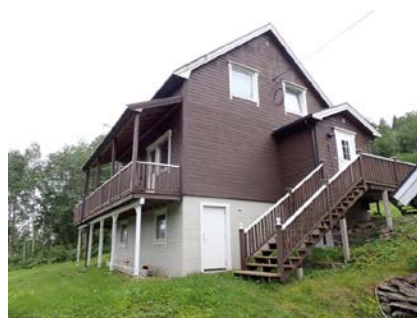
- Rekkverket er for lavt i forhold til dagens krav til rekkverkshøyder.
- Det er avvik:

Innfesting bør styrkes

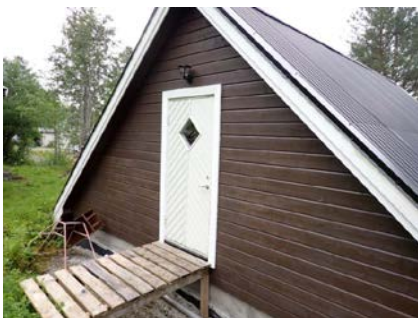
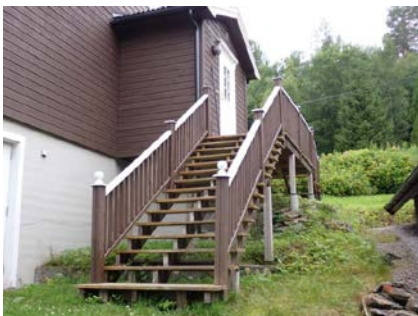
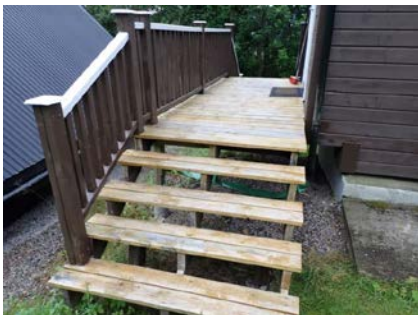
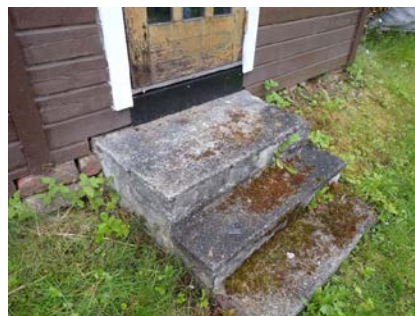
TG 3 Utvendige trapper

- Rekkverk må monteres for å lukke avviket.

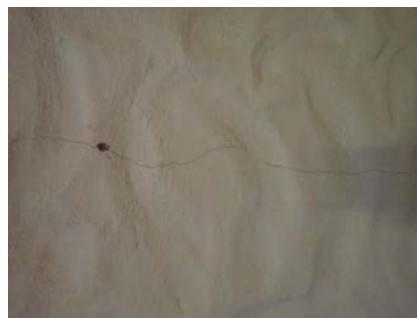
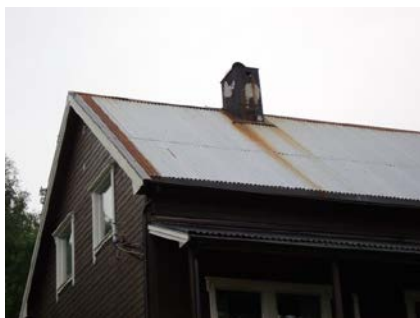
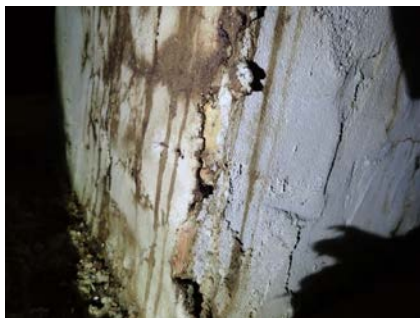
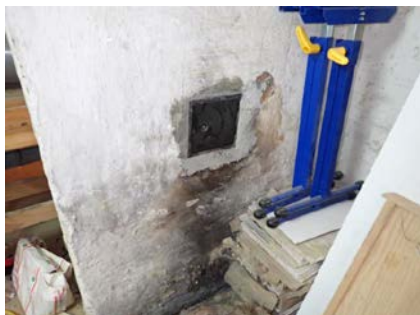
! TG 3 Pipe og ildsted

- Det er påvist sprekker og/eller riss i pipe.
- Pipevanger er ikke synlige.
- Pipa har rennemerker etter sotvann.

- Det må foretas lokal utbedring.
- Pipevanger må gjøres tilgjengelig.

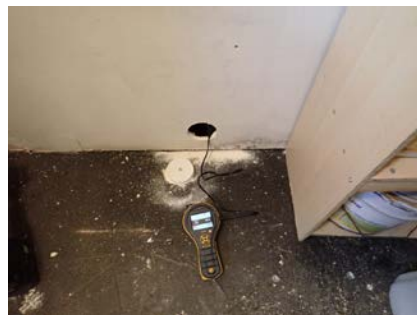
! TG 2 Rom Under Terreng

- Det er gjennom hulltaking påvist høyt fuktnivå inne i trekonstruksjonen i hulltakingen, men ikke påvist fuktskader i dette området. Høy luftfuktighet kan over tid føre til muggvekst eller sverting av materialer. Samtidig kan materialer og konstruksjoner bli ødelagt.
- Det er påvist indikasjoner på noe fuktgjennomtrenging i kjellergulv.
- Det er påvist indikasjoner på noe fuktgjennomtrenging inn i kjellermur.

- Det påviste fuktnivå gir grunn til å overvåke konstruksjonen jevnlig for å se utvikling over tid, og eventuelt foreta tiltak for å unngå fuktskader.

Kjeller anbefales å ha åpne luftede murkonstruksjoner.

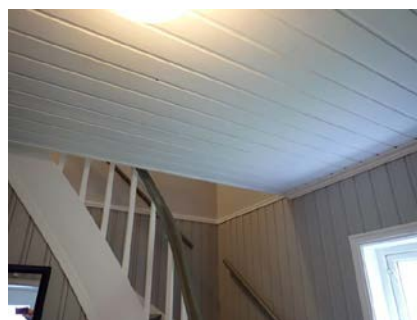
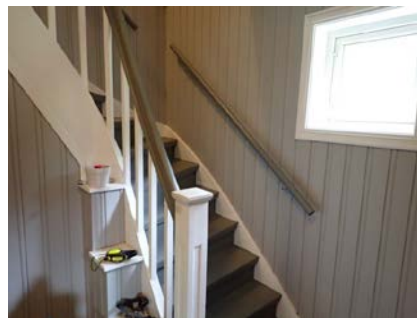
! TG 3 Innvendige trapper - 2

Det er også etablert ei trapp fra kjeller og opp til 1. etasje. Det er ei åpen malt tretrapp.

- Rekkverk må monteres for å lukke avviket.

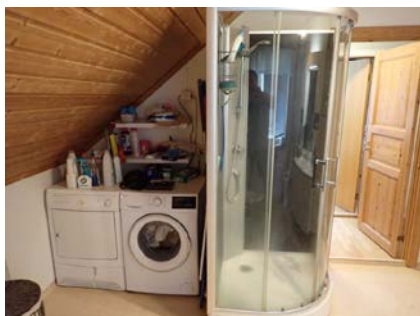
TG 2 Overflater vegger og himling

- Det er vindu/dør med ikke fuktbestandige materialer i våtsonen (ved vask, dusj, badekar, osv.), løsningen eller byggematerialet er uegnet
- Det er uegnede materialer i våtsoner

- Det må gjøres tiltak for å lukke avviket.
- Uegnede materialer må fuktbeskyttes/utskiftes.

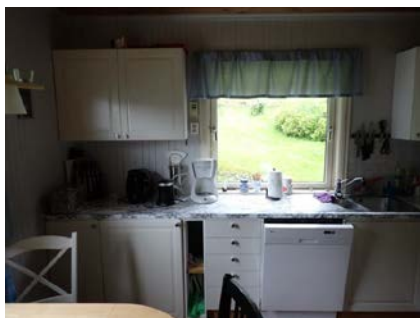
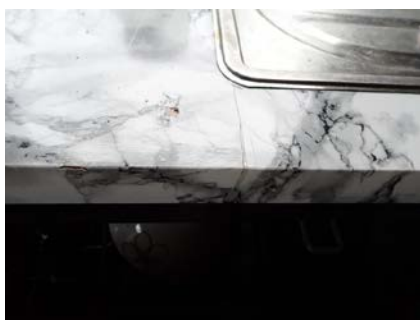
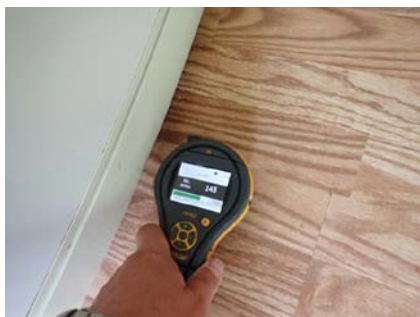
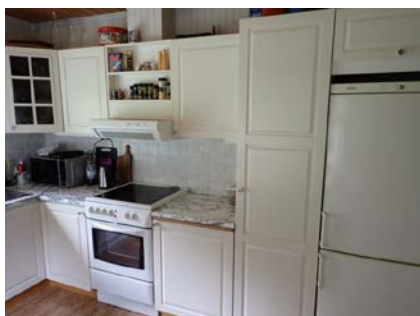
KJØKKEN

- Det er påvist skader på overflater/kjøkkeninnredning utover normal slitasjegrad.

- Det må påregnes lokal utbedring/utskiftning.

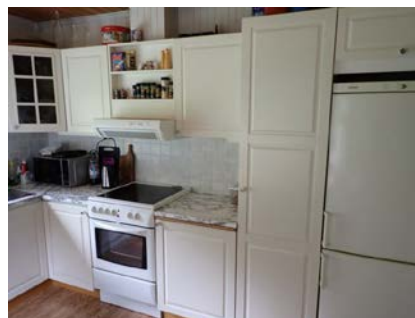
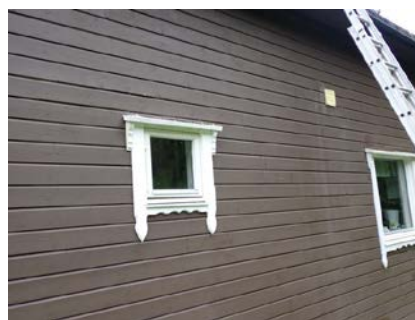
TG 1 Avtrekk

Ventilator med avtrekk ut.

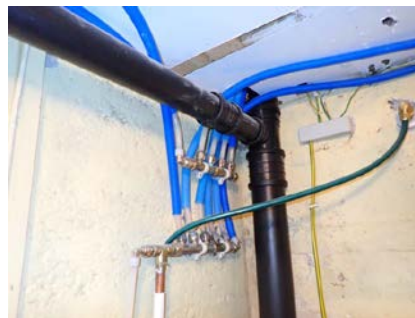
TG 2 Vannledninger

- Det er ikke behov for utbedringstiltak siden anlegget fungerer i dag, men ut ifra alder kan skader plutselig oppstå på eldre anlegg.
- I forbindelse med oppgradering av våtrom vil det være naturlig med utskiftning av rør.

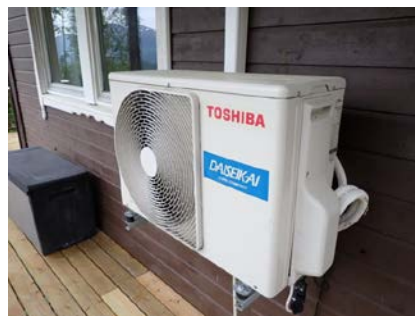
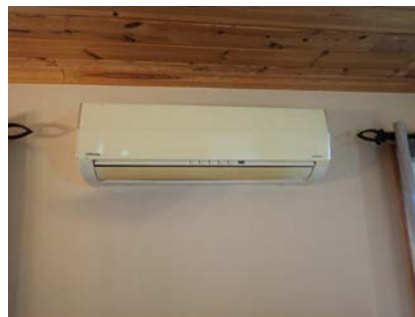
! TG 1 Varmesentral

Boligen har luft til luft varmepumpe i stuen. Pumpen er ikke funksjonstestet

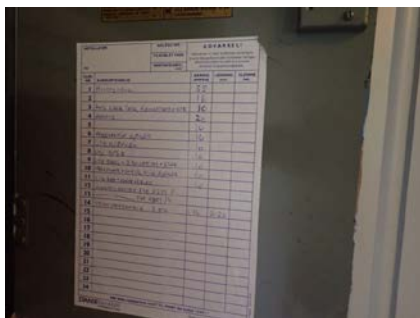
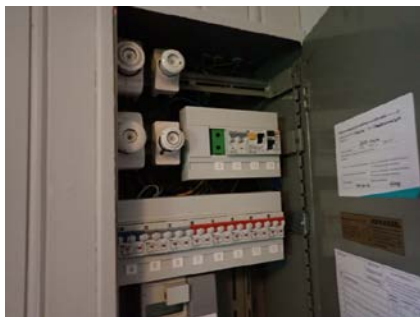
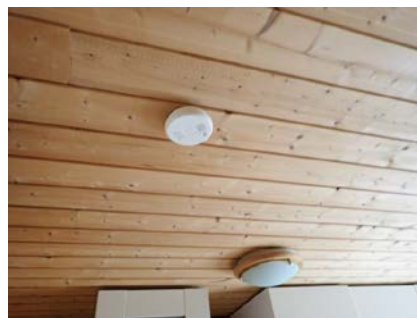
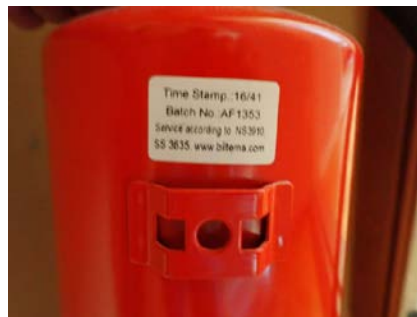
TG 3 Elektrisk anlegg

Takstmann er ikke EL fagmann og deler av anlegget er skjult. På generell grunnlag anbefaler DSB(Direktoratet for Sikkerhet- og Beredskap) kontroll av EL anlegg hvert 5. år. Kostnadsestimat i rapporten her, er for en EL-kontroll og hensyntar ikke eventuelle fremtidige påkostninger for utbedring av eventuelle avvik.

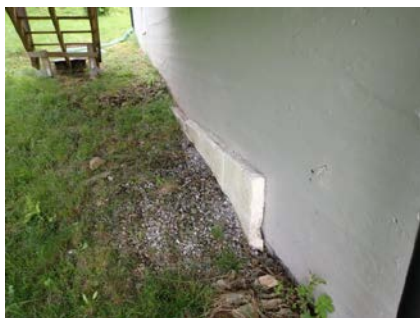
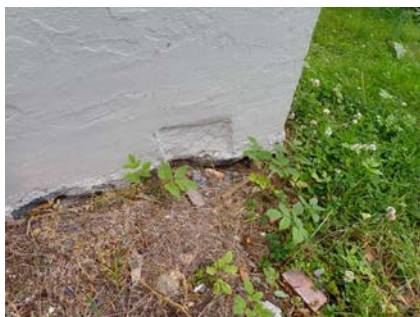
- Det mangler, eller på grunn av alder er det sannsynlig at det mangler, utvendig fuktsikring av grunnmuren ved kjeller/underetasje.
- Mer enn halvparten av forventet levetid på drenering er overskredet.

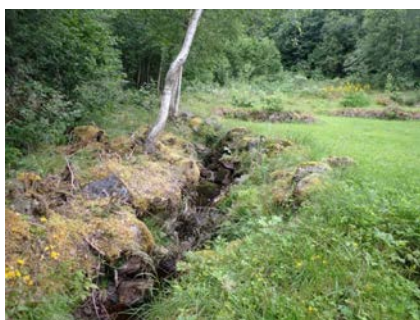
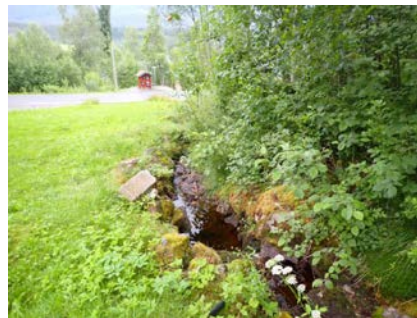
! TG 3 Terrengforhold

Tomten er skrånende. Den er opparbeidet med plenareal og busker. Foran garasje er det grus. Det er observert at det renner en bekk ved siden av huset. Det antas at denne kan renne over fra tid til annen.

For å få TG må tiltak gjøres. Det vil sjeldent være lønnsomt.

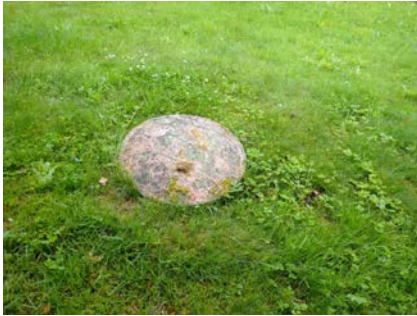
! TG 2 Utvendige vann- og avløpsledninger

Det er ikke foretatt grunnundersøkelser. Type ledninger for vann og avløp er antatt ut ifra byggeår. Det nærmer seg mer enn halvparten av levetid vann- og avløpsrør. Det er ingen indikasjon på problemer ved besiktigelsen.

- Det er ikke behov for utbedringstiltak siden anlegget fungerer i dag, men ut ifra alder kan skader plutselig oppstå på eldre anlegg.

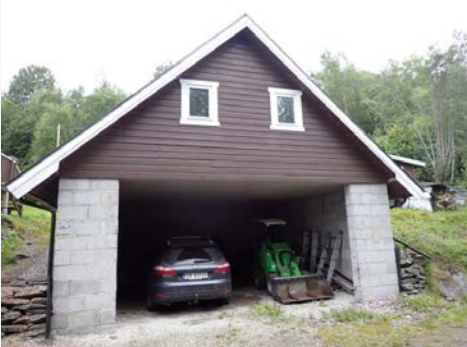
Garasje

Noe vedlikehold bør påregnes. Det er observert noen sprekker i garasjen som bør undersøkes nærmere. Garasjen er ikke tilstandsvurdert.
