# Tilstandsrapport

Enebolig med garasje

Taietveien 9, 1940 BJØRKELANGEN

Befaringsdato: 30.01.2025

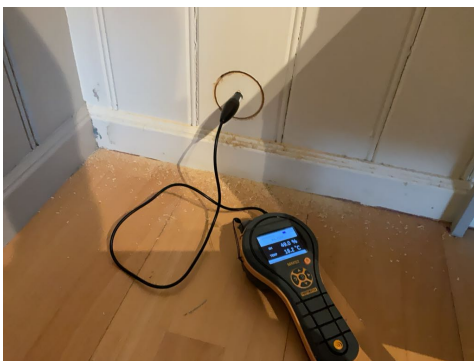
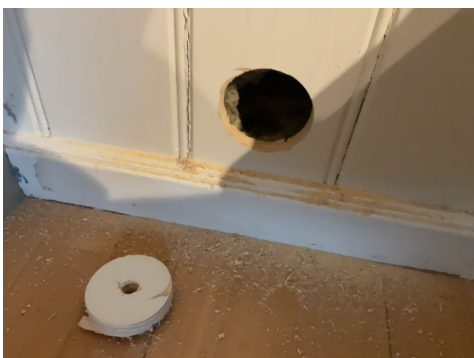
Det ble ved målinger og visuell inspeksjon ikke påvist tegn på fuktskader.

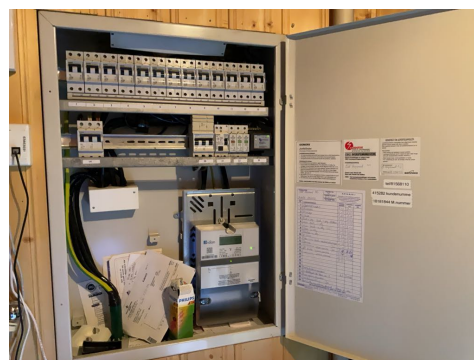
12. Foreta en helhetsvurdering av det elektriske anlegget, dets alder, allmenne tilstand og fare for liv og helse. Bør det elektriske anlegget ha en utvidet el-kontroll?  
**Ja**

**Da det ikke er fremlagt noe dokumentasjon på kontroll av det elektriske anlegget, anbefales det på generelt grunnlag utvidet el-kontroll i boligen.**
