Tilstandsrapport

Boligbygg med flere boenheter

Stasjonsvegen 26, 4360 VARHAUG

Oppdragsnr.: 13152-1239

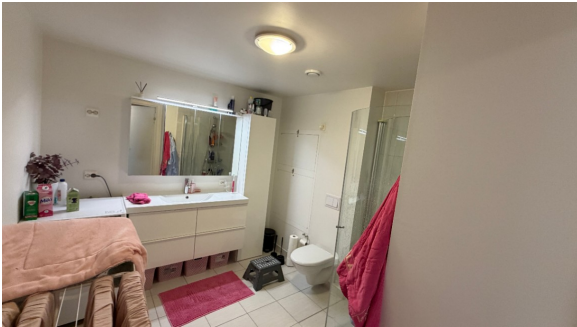
5. ETASJE > BAD/VASKEROM

Variable fuktverdier i vegg omliggende blandebatteri, ingen registrert riss. Dette er trolig fukt mellom flis og membran, og er påregnelig normalt når dusj er i daglig bruk.
Ingen registrert fukt ved hulltaking fra tilstøtende rom.
Gulvet er flislagt. Rommet har vannbåren gulvvarme. Fall mot sluk er målt til 28. Høydeforskjell fra toppen av sluket til toppen av membranen ved dørterskelen er 5.
Det er plastsluk og smøremembran med ukjent utførelse.
Rommet har innredning med nedfelt servant, veggmontert toalett, dusjvegger/hjørne og opplegg for vaskemaskin.
Det er balansert ventilasjon.

Avtrekk er testet med papir og det registreres sug i kanalen.
Hulltaking er foretatt fra bod uten at det ble påvist unormale forhold. Fuktmåling i konstruksjonen viste 35,9% RF, som vurderes å være innenfor normale verdier og uten indikasjon på fuktskade.

! TG 1 Overflater vegger og himling

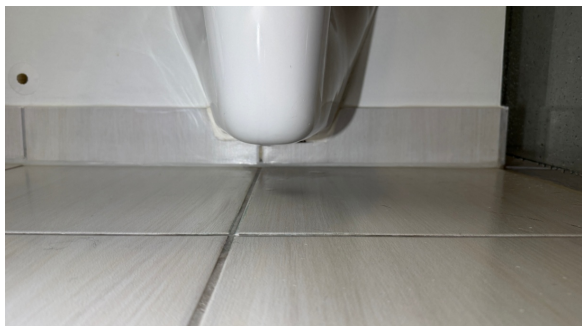
5. ETASJE > BAD/VASKEROM

! TG 1 Ventilasjon
