Tinghaugveien 632, 3175 RAMNES

**Flott gårdseiendom med moderne  
hudehotell i hjertet av Vestfold.  
Utearealer til både hund og hest.  
Usjenert og solrikt!**

# Tilstandsrapport

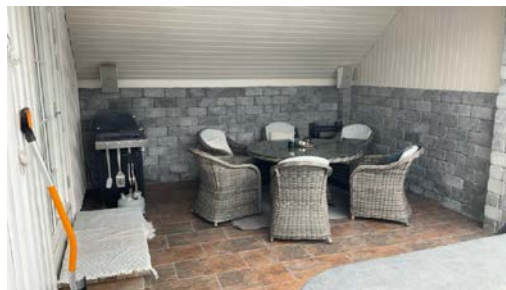
Overbygd del av terrasse

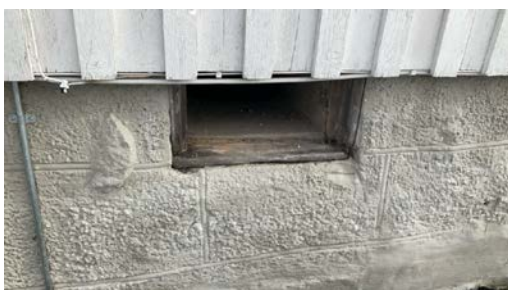
Luke inn til krypkjeller

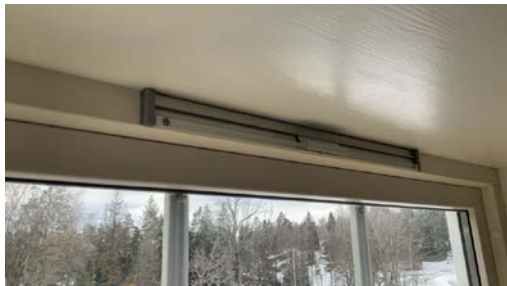
Tilluft fra ventil i vindu

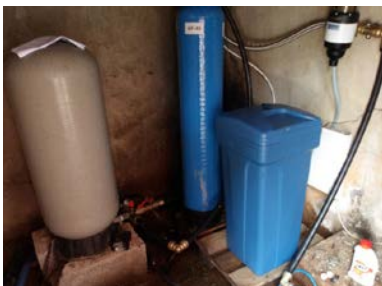
Filter og trykktank for vannbehandling, i pumpehus.
