Tinghaugveien 632, 3175 RAMNES

**Flott gårdseiendom med moderne  
hudehotell i hjertet av Vestfold.  
Utearealer til både hund og hest.  
Usjenert og solrikt!**

# Tilstandsrapport

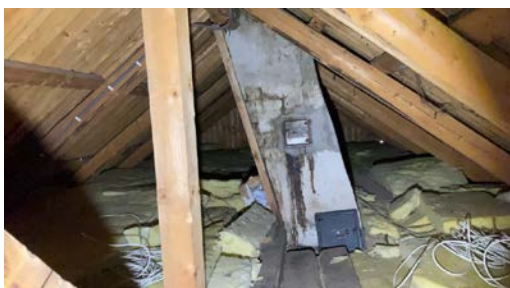
Pipe på loft.

- Tiltak:
- Avvik må rettes og melding om retting sendes tilsynsmyndighet.

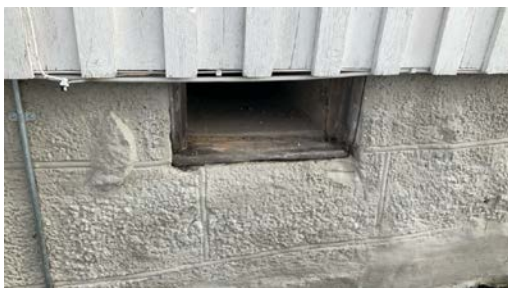
Luke inn til krypkjeller

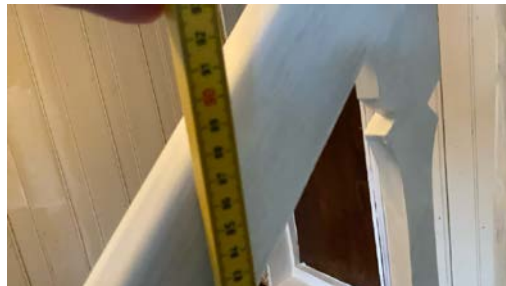
Måling av høyde på rekkverk i trapp.

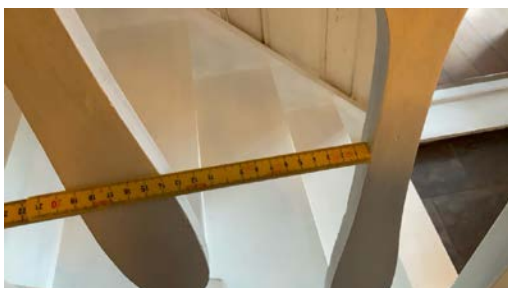
Måling av åpninger i rekkverk på trapp.
