# Tilstandsrapport

Enebolig

Lillestrømveien 1269 , 1911 FLATEBY

Oppdragsnr.: 13907-3446

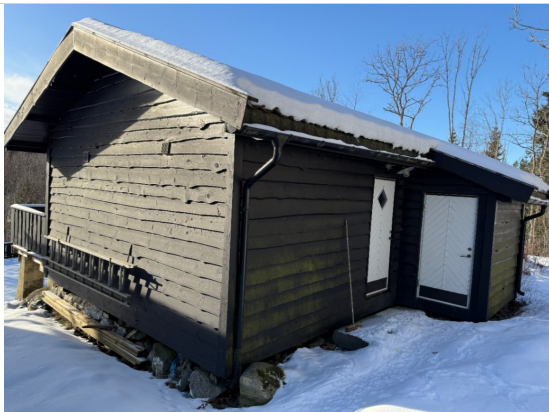
## Anneks

Anneks er innredet med kjøkken, stue og ett bad.

Bygget er ikke tilstandsvurdert ihht Forskrift til avhendingslova og NS3600. Dette er kun en enkel beskrivelse.

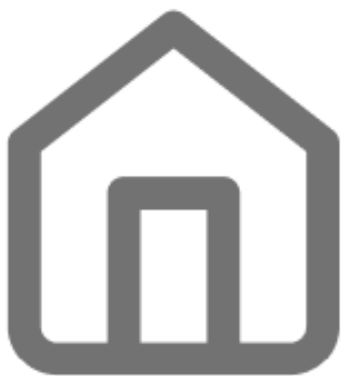
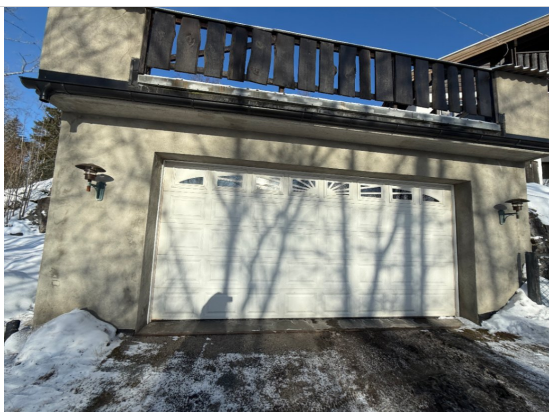
## Garasje

Garasje utført med støpt dekke, terrasse over garasje del, garasjeport, lys og strøm.

Bygget er ikke tilstandsvurdert ihht Forskrift til avhendingslova og NS3600. Dette er kun en enkel beskrivelse.
