Tilstandsrapport

Leilighet i 3-mannsbolig

Hemnesveien 272 A, 1970 HEMNES

Befaringsdato: 06.06.2024

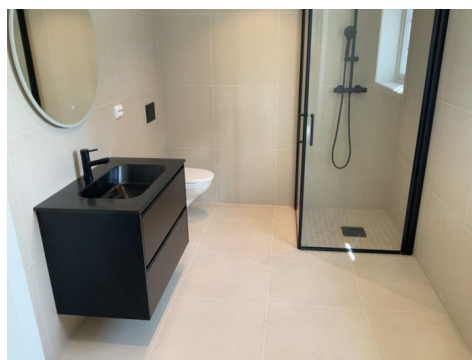
1. ETASJE > BAD/WC/VASKEROM

TG 0 Overflater vegger og himling

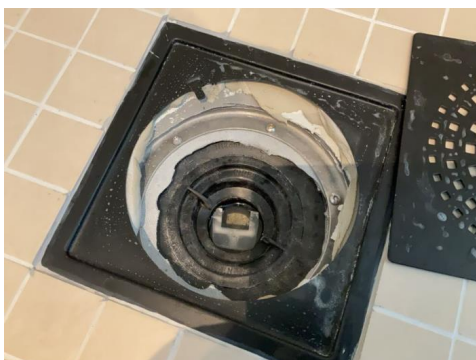
1. ETASJE > BAD/WC/VASKEROM

! TG 0 Sluk, membran og tettesjikt

Det er plastsluk og smøremembran med dokumentert utførelse i form av ferdigattest.
Det er synlig slukmansjett/membran under klemringen i sluket.

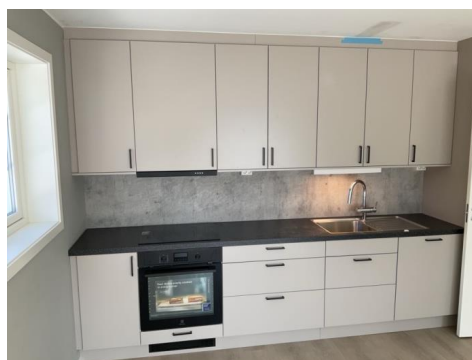
1. ETASJE > KJØKKEN

! TG 0 Overflater og innredning

Kjøkkeninnredning består av: Benkeskap og overskap med folierte skrog og slette fronter.
Laminat benkeplate med nedfelt oppvaskkum av metall.
Ventilator med avtrekk.
Integrert induksjonstopp, stekeovn, kjøl-/fryseskap og oppvaskmaskin.
Komfyrvakt over platetopp.
Lekkasjevarsler med automatisk vannstoppesystem i kjøkkenbenk.
