# Tilstandsrapport

Tomannsbolig

Askjemveien 40 B, 3158 ANDEBU

# gnr. 218, bnr. 18, snr. 6

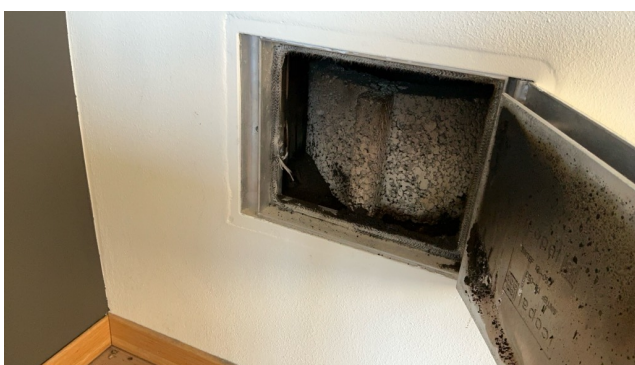
## ! TG 1 Pipe og ildsted

Boligen har elementpipe og vedovn.

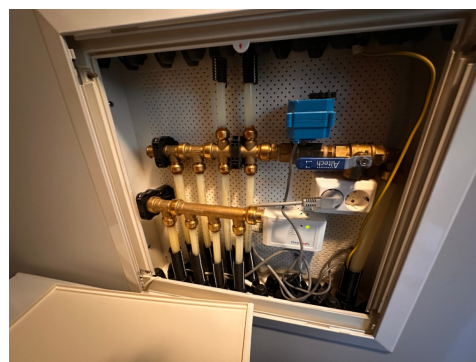
#### ! TG 1 Vannledninger

Innvendige røropplegg består av plastrør (rør i rør) og det er besiktiget i rørfordelerskap med stoppekran, plassert i bod med vannstoppsystem
