# Tilstandsrapport

Boligbygg med flere boenheter

Øvre Enggate 9, 6509 KRISTIANSUND N

Befaringsdato: 21.05.2025

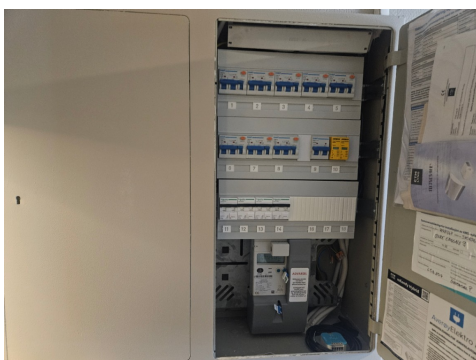
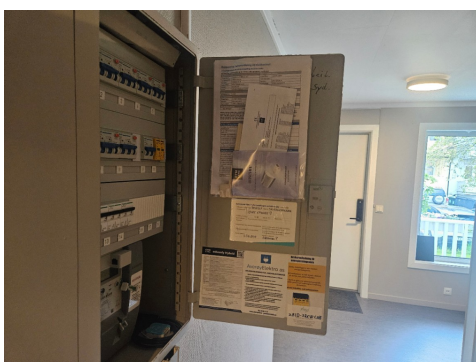
Takstmann er ikke EL fagmann og deler av anlegget er skjult. På generelt grunnlag anbefaler DSB(Direktoratet for Sikkerhet- og Beredskap) kontroll av EL anlegg hvert 5. år.

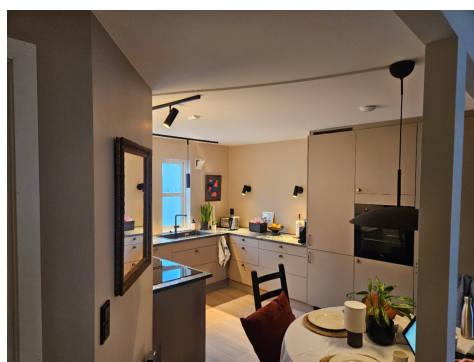
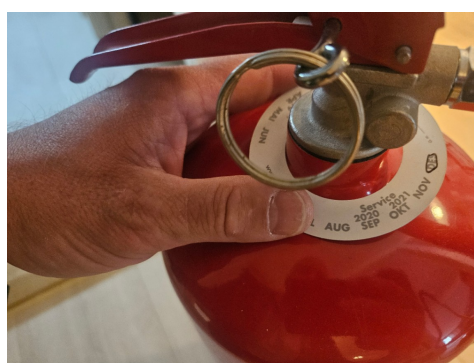
## ! TG 0 Branntekniske forhold

Leiligheten er utstyrt med røykvarsler og brannslukningsapparat.

1. Er det mangler for brannslukningsutstyr i boligen iht. forskriftskrav på søknadstidspunktet, men minst Byggeforskrift 1985?  
**Nei**
2. Er det skader på brannslukningsutstyr eller er apparatet eldre enn 10 år?  
**Nei**
3. Er det mangler på røykvarsler i boligen iht. forskriftskrav på søknadstidspunktet, men minst Byggeforskrift 1985?  
**Nei**
4. Er det skader på røykvarslere?  
**Nei**
