Tilstandsrapport

Rekkehus

Søbakkvegen 52B , 2409 ELVERUM

Befaringsdato: 17.03.2026

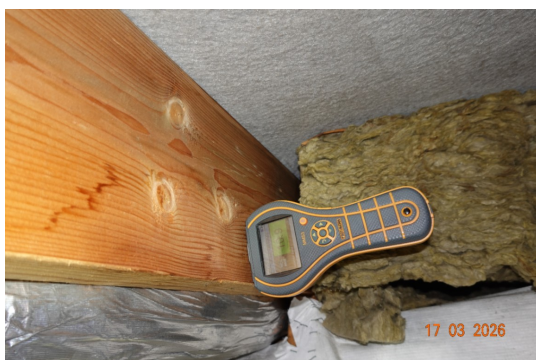
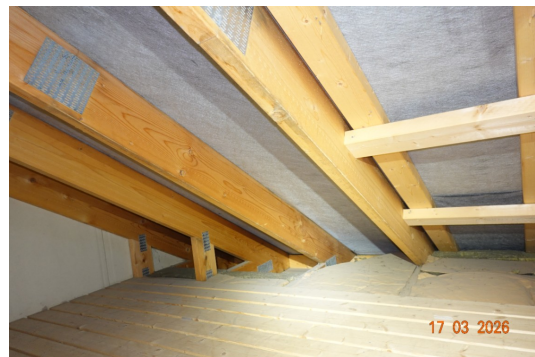
Det er påvist fuktskjolder på takkonstruksjoner. Ved bruk av fuktmåler ble det ikke registrert unormale verdier. Sannsynligvis etter tidligere fuktproblematikk.

Det anbefales å følge med på fuktskjoldene og kontrollere tilstanden jevnlig, da dette kan indikere tidligere lekkasjer.
Selv om det ikke ble målt fuktverdier nå, kan det oppstå risiko for fremtidige fuktskader dersom årsaken til skjoldene ikke er avklart.

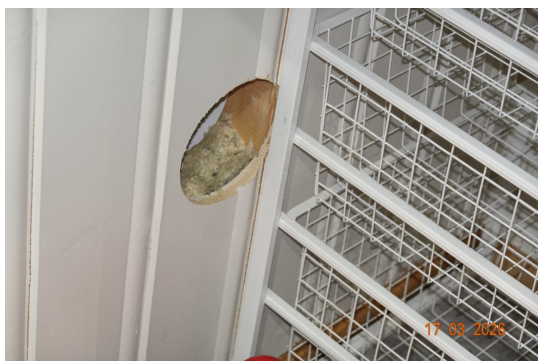
Det er påvist fuktsvelling i parkett ved terrassedør og området under takvindu i loftstue.

Fuktsvelling i parkett ved terrassedør og under takvindu bør utbedres, sannsynligvis fra vindu i åpen stilling eller vannsøl. Ved bruk av fuktmåler ble det ikke registrert unormale verdier.

Hullet i vegg i entré/gang bør utbedres.
