Søbakkvegen 52 B, 2409 ELVERUM

Pent og innholdsrikt rekkehus fra 2004. Stor og skjermet vestvendt terrasse. Vannbåren gulvvarme. Garasje med elbil-lader!

Produkter og installasjoner som medfølger overdras uten noen form for garantier, utover eventuell gjenværende leverandørgaranti.

Dersom det er noe i nedenstående liste som ikke finnes på eiendommen, vil det heller ikke medfølge.

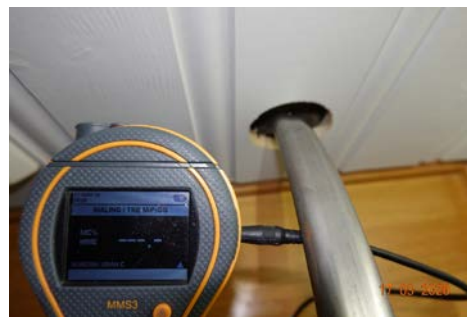
KJØKKEN

Hulltaking er foretatt nederst på delevegg mot våtsonen. Ved bruk av fuktmåler ble det ikke registrert unormale verdier.
