# Tilstandsrapport

Tomannsbolig

Granlia 37, 9300 FINNSNES

Befaringsdato: 02.04.2024

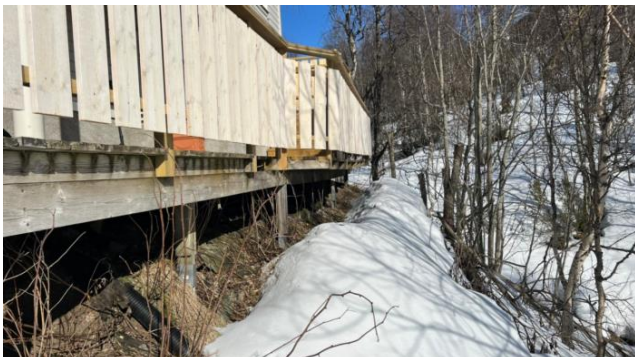
Skjevheter i verandakonstruksjonen

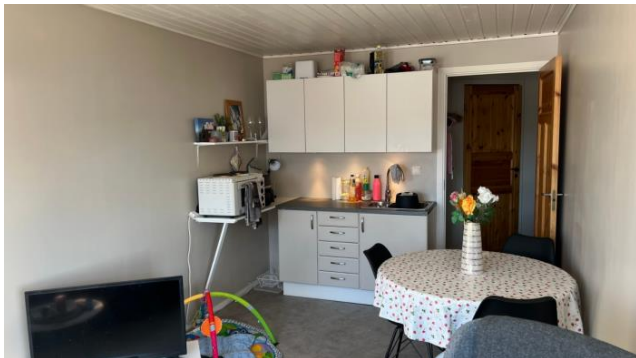
Kjøkkenet har innredning med glatte fronter. Benkeplaten er av laminat. Det er oppvaskkum med vann og avløp. Det er ikke opplegg for komfyr og koketopp. Kjøkkenet har "hybel" kvalitet.
