Tilstandsrapport

Boligbygg med næringsdel
-

Andebuveien 981 , 3158 ANDEBU
-

# gnr. 216, bnr. 81

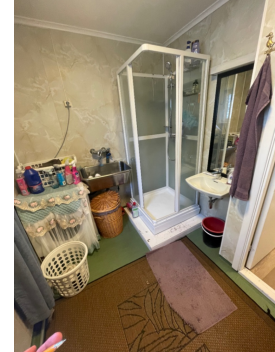
1. ETASJE > BAD

- Våtrommet må totalrenoveres. Alle forhold med tettesjikt, våtsone, sluk m.m. må dokumenteres.
- Manglende oppgradering av våtrommet medfører høy risiko for at konstruksjonene ikke vil tåle vanlig bruk av vann eller lekkasjer. Selv om det er dusjkabinett, er det fortsatt en betydelig risiko for at våtrommets konstruksjoner ikke tåler lekkasjer. Dette kan føre til fuktskader på tilstøtende konstruksjoner.

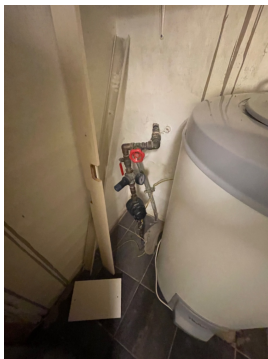
- Tidspunkt for utskiftning av vannledninger nærmer seg.
- Anlegget må sjekkes av fagperson, som må utføre eventuelle tiltak på anlegget.

På grunn av rørenes alder bør det vurderes utskiftning av eldre vannledninger, da levetiden nærmer seg oppbrukt og det er økt fare for plutselige skader og følgeskader på bygget.

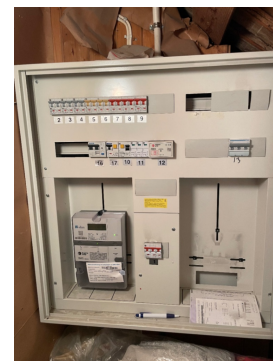
Ja Som følge av avvik, alder og manglende dokumentasjon på utført arbeid bør hele det elektriske anlegget kontrolleres. Utskiftinger og oppgraderinger må påregnes som følge av det normale vedlikeholdsbehov. Sikringsskap i u. etg. mangler kursangivelse, og det er stedvis observert ledninger som ikke er festet.

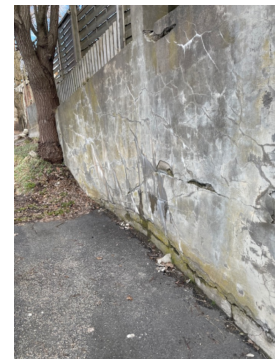
Dersom tiltak ikke iverksettes, kan det oppstå fare for sammenrasing.
