# Tilstandsrapport

Enebolig

Stemsrudvegen 24 , 2265 NAMNÅ

Rapportdato: 18.02.2026

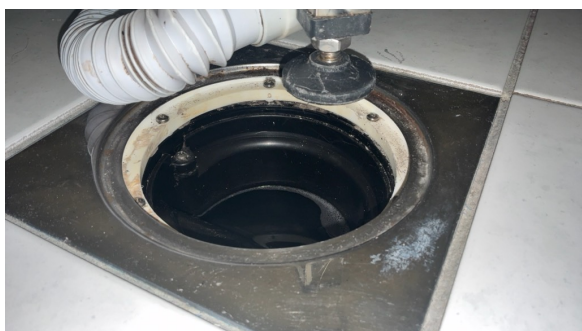
- Det er påvist at høydeforskjell fra topp slukrist til gulv/synlig topp membran ved dørterskel er mindre enn 25 mm.
- Det er påvist avvik i fallforhold til sluk i forhold til krav i forskrift på byggetidspunktet.

- Til tross for avviket i fall/høydeforskjell til sluk, vil gulvet fortsatt kunne lede vann mot sluket, men med redusert effektivitet. Dette kan potensielt øke risikoen for vannansamling i enkelte områder av badet.

- Overvåk tilstanden jevnlig. For å få tilstandsgrad 0 eller 1 må tettesjiktet skiftes ut, men tidspunktet for når dette er nødvendig er vanskelig å si noe om.

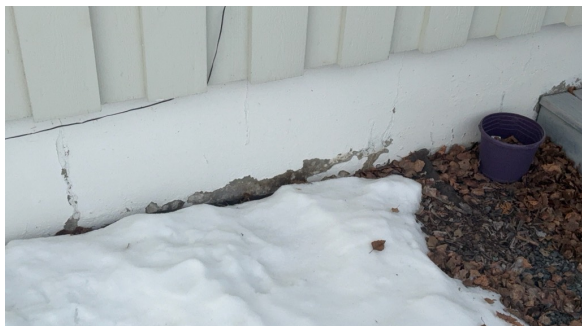
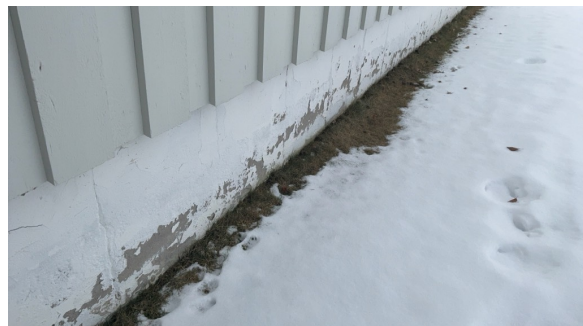
## ! TG 1U Terrenghforhold

Terreng var dekket av snø på befaring.
