# Tilstandsrapport

Boligbygg med flere boenheter

Vøyensvingen 2, 0458 OSLO

Befaringsdato: 01.08.2025

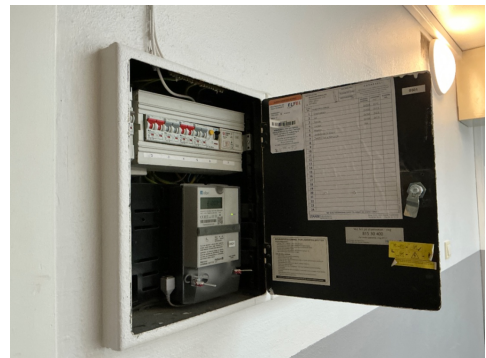
### Inntak og sikringsskap

10. Er det tegn på at kabelinnføringer og hull i inntak og sikringsskap ikke er tette, så langt dette er mulig å sjekke uten å fjerne kapslinger?  
**Nei**
11. Finnes det kursfortegnelse, og er den i samsvar med antall sikringer?  
**Ja**
12. Foreta en helhetsvurdering av det elektriske anlegget, dets alder, allmenne tilstand og fare for liv og helse. Bør det elektriske anlegget ha en utvidet el-kontroll?  
**Ja Det anbefales at anlegget kontrolleres av autorisert foretak.**
