# Tilstandsrapport

Fritidsbolig

Langeskavlvegen 8, 2985 TYINKRYSSET

Befaringsdato: 03.10.2024

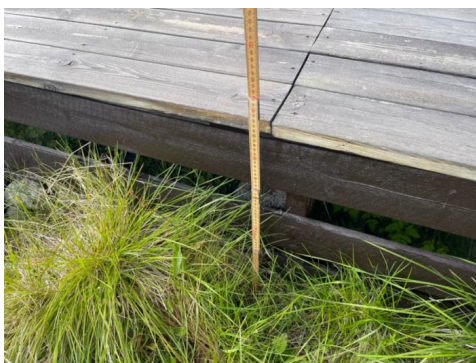
Skjevheter må sees i sammenheng med mangelfull fundamentering/fundament rett i terreng.

- Lokal utbedring/utskiftning bør utføres.
- Rekkverk må monteres for å lukke avviket.
