# Tilstandsrapport

Enebolig

Bakkeliveien 26 , 1832 ASKIM

Befaringsdato: 09.02.2026

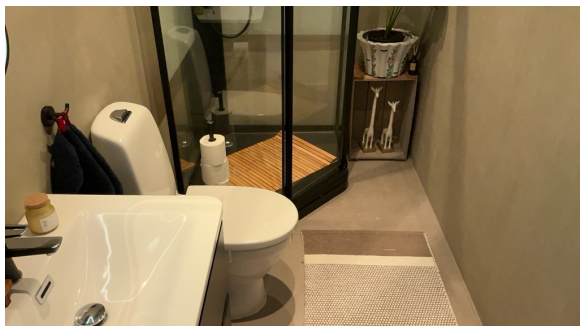
### 1. ETASJE > BAD

Tidligere tilstandsrapport opplyser om fliser med bom og løse fuger. Det vurderes som uheldig at eksisterende fliser er benyttet som underlag for mikrosement. Flisene er ikke lenger synlige og kan derfor ikke inspiseres eller vurderes med hensyn til vedheft, bevegelser eller eventuelle skader.

Skjulte skader eller mangelfull vedheft i underliggende fliser kan medføre sprekkdannelse, delaminering eller svikt i overflatebelegget over tid. Dette kan gi økt risiko for fuktinntrengning og påfølgende skader i konstruksjonen.

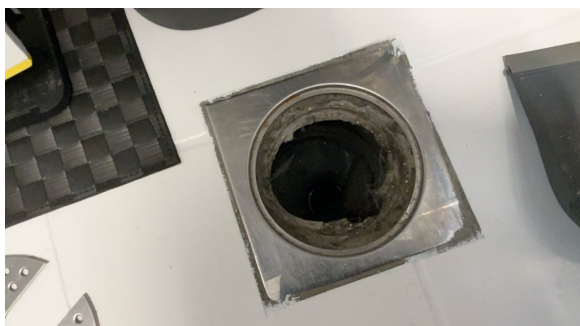
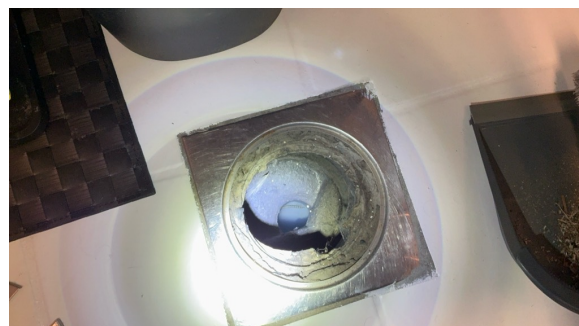
## 1. ETASJE > VASKEROM

- Til tross for avviket i fall/høydeforskjell til sluk, vil gulvet fortsatt kunne lede vann mot sluket, men med redusert effektivitet. Dette kan potensielt øke risikoen for vannansamling i enkelte områder av badet.

- Overvåk tilstanden jevnlig. For å få tilstandsgrad 0 eller 1 må tettesjiktet skiftes ut, men tidspunktet for når dette er nødvendig er vanskelig å si noe om.
- Det er viktig å merke seg at levetiden til en membran varierer basert på kvalitet, installasjon og bruk. Eldre membraner kan bli sprø og sprekke opp, noe som fører til at de mister sin vanntettende funksjon. Dette kan resultere i vannlekkasjer gjennom vegger og gulv og fuktskader.

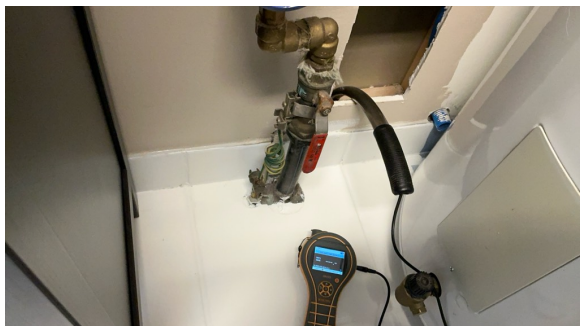
## 2. ETASJE > BAD

- Det er påvist avvik i fallforhold til sluk i forhold til krav i forskrift på byggetidspunktet.

Tidligere tilstandsrapport opplyser om fliser med bom og løse fuger. Det vurderes som uheldig at eksisterende fliser er benyttet som underlag for mikrosement. Flisene er ikke lenger synlige og kan derfor ikke inspiseres eller vurderes med hensyn til vedheft, bevegelser eller eventuelle skader.

Skjulte skader eller mangelfull vedheft i underliggende fliser kan medføre sprekkdannelse, delaminering eller svikt i overflatebelegget over tid. Dette kan gi økt risiko for fuktinntrengning og påfølgende skader i konstruksjonen.

- Eldre sluk av plast er ofte utsatt for lekkasjer og særlig i overganger. Eventuelle lekkasjer kan medføre fuktskader på tilliggende konstruksjoner.
- Overvåk tilstanden jevnlig. For å få tilstandsgrad 0 eller 1 må tettesjiktet skiftes ut, men tidspunktet for når dette er nødvendig er vanskelig å si noe om.
- Det er viktig å merke seg at levetiden til en membran varierer basert på kvalitet, installasjon og bruk. Eldre membraner kan bli sprø og sprekke opp, noe som fører til at de mister sin vanntettende funksjon. Dette kan resultere i vannlekkasjer gjennom vegger og gulv og fuktskader.

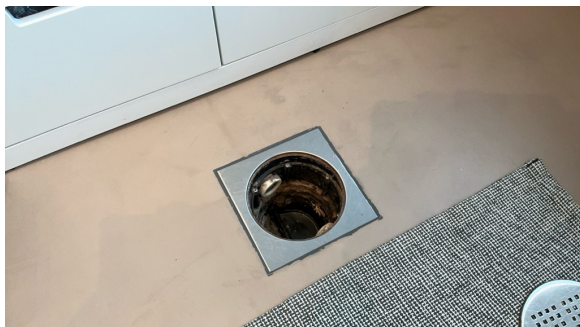
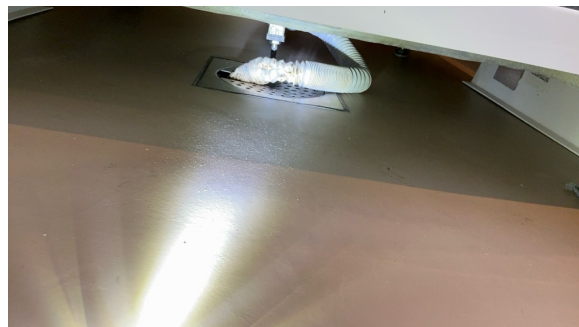
## 2. ETASJE > BAD

Rommet har innredning med servant,toalett og dusjkabinett.
