Bakkelveien 26, 1832 ASKIM

**Askim - Velstelt og romslig
familiebolig med solrik og sentral
beliggenhet. Garasje og utebod.**

Tilstandsrapport

Rapportdato: 09.03.2026

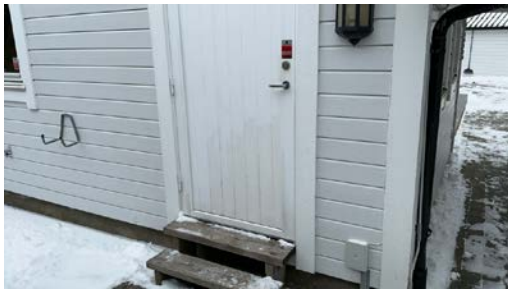
- Karmene i dører er værslitte utvendig og det er sprekker i treverket.

- Det må foretas lokal utbedring.
